PROFIL DE VULNERABILITE

SAINT-PAIR-SUR-MER

Face à la Fontaine Saint-Gaud

Rapport technique

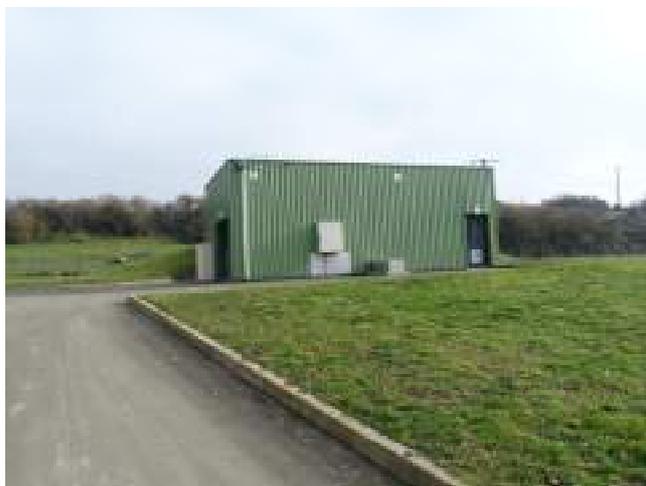
- Opérations réalisées sous maîtrise d'ouvrage du SMAAG :
- Suppression de la station d'épuration du SIVOM Baie de Scissy : cette opération s'est effectuée dans le cadre de la construction de la nouvelle station d'épuration à GRANVILLE et de la réalisation des ouvrages de transfert induits par la restructuration du système d'assainissement. Le site de la station du SIVOM a été réutilisé pour l'implantation d'un nouveau poste destiné à refouler les eaux usées générées sur les communes de CAROLLES, de JULLOUVILLE et de SAINT-PAIR/MER pour partie vers la nouvelle station. A cette construction est venu s'ajouter la création d'une canalisation de transfert permettant d'acheminer ces effluents vers le poste de Mallouet, ultime étape avant l'arrivée à la station d'épuration.

Figure 81 : Construction du poste de Scissy et de sa bache de sécurisation à ST-PAIR/MER – Cliché SMAAG

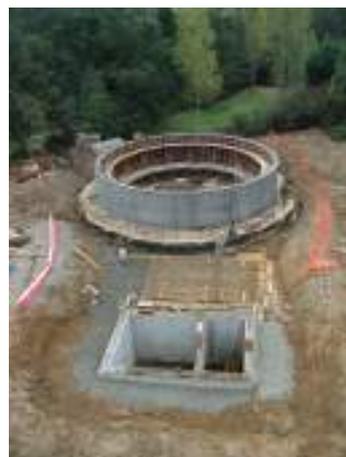
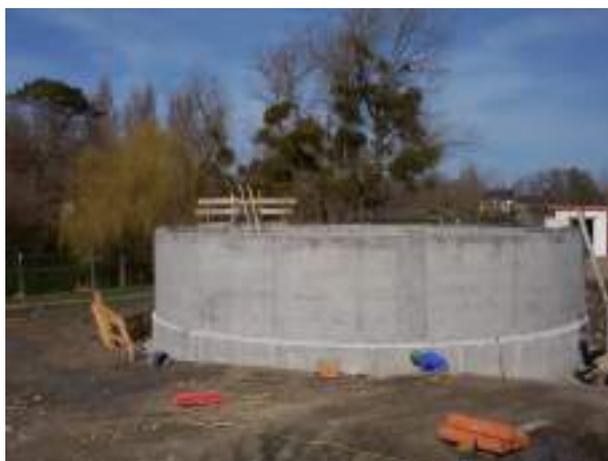
- Opérations réalisées sous maîtrise d'ouvrage du SMAAG pour limiter les risques de débordement :
- Suppression du PR Lecourtois, poste qui lors de dysfonctionnement générait des déversements d'eaux usées dans le pluvial implanté dans la digue situé en bordure du centre de SAINT-PAIR SUR MER. Ce poste a été supprimé dans le cadre du projet de construction de la station d'épuration du SMAAG. Le cheminement de la collecte a été modifié. Les effluents du poste Lecourtois qui rejoignaient la station du SIVOM Baie de Scissy implanté sur la commune de SAINT-PAIR SUR MER ont été orientés vers le nouveau poste Laffont situé en bordure de Saigue dans le bourg de cette même commune. Le poste de Laffont a été doté d'une bache de sécurisation d'une capacité de 300 m³. Les effluents collectés au niveau du poste de Laffont sont refoulés vers le poste de Mallouet, implanté lui-aussi en bordure de Saigue mais cette fois-ci sur la commune de GRANVILLE. Cet équipement a également été doté d'une bache de sécurisation d'une capacité de 450 m³. Ce poste constitue la dernière étape avant la station d'épuration.

Figure 82a et b : Construction du poste de Mallouet et de sa bache de sécurisation à GRANVILLE – Construction de la bache de sécurisation du poste de refoulement de Laffont à SAINT-PAIR SUR MER – Cliché SMAAG

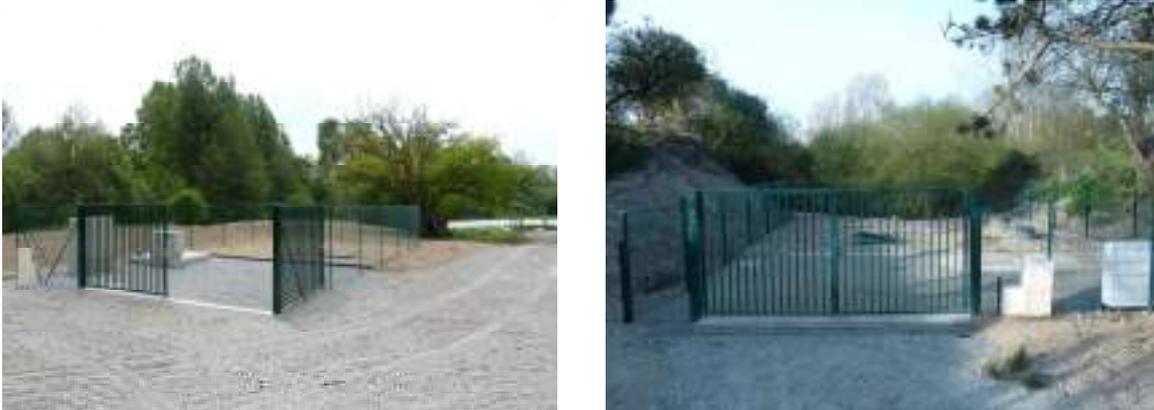
poste a été doté d'une bâche de sécurisation de 40 m³. Le supplément d'effluents collectés dans cette zone a imposé de réhabiliter les postes de la Provostière et de Prétôt pour les doter de capacités de pompage adaptées. Ces travaux ont été l'occasion de sécuriser ces ouvrages par un asservissement pour le poste de la Provostière et par la mise en place de bâche d'une capacité de 90 m³ sur le poste de Prétôt. Ce dernier faisait partie des postes de relèvement présentant d'après les modélisations effectuées dans le cadre du projet Life Environnement Mareclean, un risque élevé de débordement. Ces travaux ont été finalisés en 2010. Ils ont permis d'arrêter le lagunage et de supprimer, par voie de conséquence, tout rejet de station d'épuration sur le bassin versant de la Saigue.

Figure 83a et b : Construction du poste de la Moinerie et de sa bâche de sécurisation sur la commune de SAINT-PLANCHERS – Réhabilitation du poste de Prétôt sur la commune de GRANVILLE – Cliché SMAAG 2010

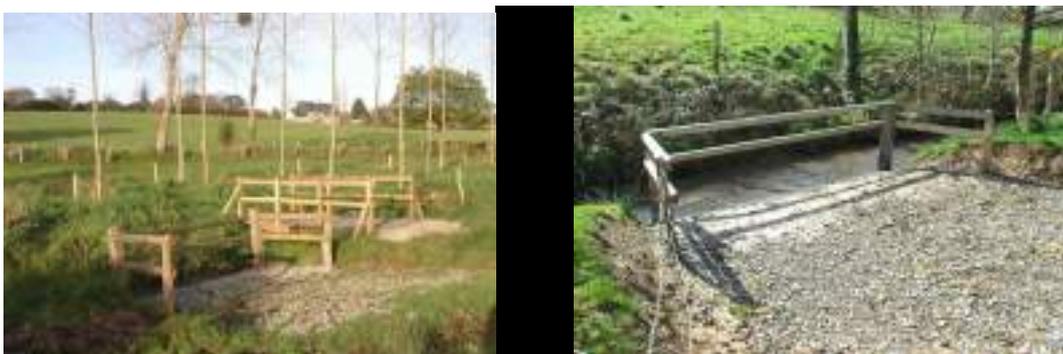
- Sur le bassin versant du Thar : 26 460 ml de clôtures posées 161 points d'abreuvement aménagés ;
- Sur le bassin versant de la Saigue : 7 740 ml de clôtures posées, 27 points d'abreuvement aménagés et 4 passerelles implantées.

Figure 84 : clichés de travaux de restauration des cours d'eaux.

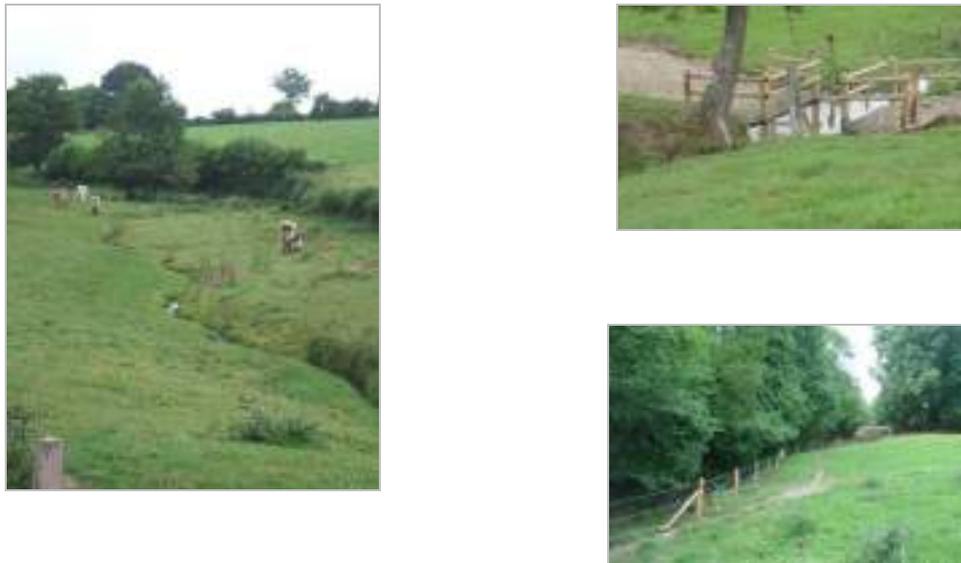
<ul style="list-style-type: none"> - Linéaire total du cours d'eau : 2,2 km dont 1,5 bordé par des prairies - Superficie du sous-bassin versant : 260 ha dont 110 ha occupés par des prairies 	<ul style="list-style-type: none"> - Linéaire total du cours d'eau : 1,1 km dont 0,9 bordé par des prairies - Superficie du sous-bassin versant : 65 ha dont 55 ha occupés par des prairies

Figure 85 : Caractéristiques principales des 2 sous-bassins versants utilisés comme sites d'expérimentation pour mesurer les effets des aménagements en bordure de cours d'eau – Projet Life Environnement Mareclean SMBCG – IRH 2009
Trois campagnes de mesures ont été effectuées, deux par temps sec (22/07/2008 et 22/08/2008) et une par temps de pluie (06/08/2009). Les résultats des analyses effectuées sur les échantillons au cours des ces 3 campagnes sont figurés dans le tableau qui suit :

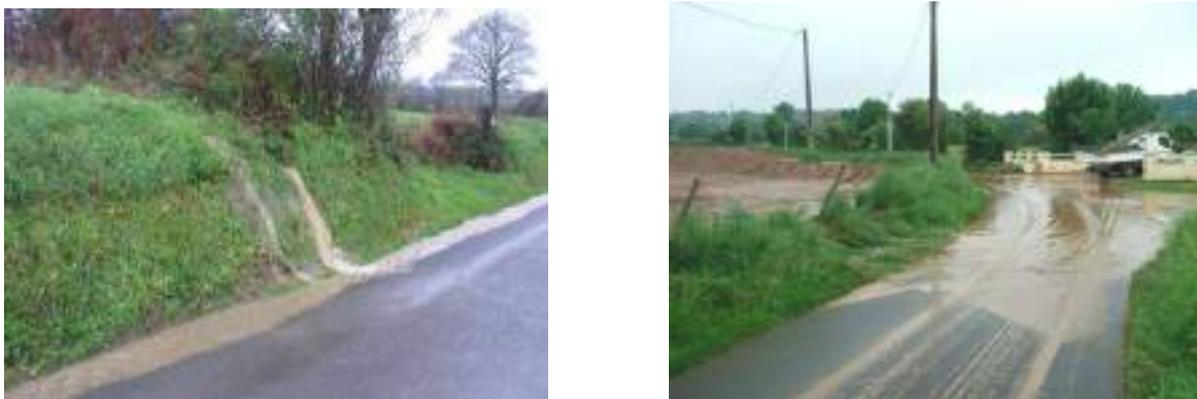
L'étude Marec (MAîtrise de l'érosion et du ruissellement érosif sur les côtiers granvillais) a été menée à l'intérieur des bassins versants identifiés comme les plus sensibles (Saigue, Thar et Lerre). L'objectif de cette étude est dans un premier temps, de localiser les sous bassins versants les plus à risques (grâce à des relevés précis de formes d'érosions et de mesures de flux de pollutions), puis dans un second temps de qualifier la sensibilité de l'érosion à l'échelle de l'ilot cultural (parcelle ou groupe de parcelles). Pour arriver à ce résultat, un travail de terrain très important a été réalisé, comprenant notamment des prélèvements de terres, une enquête auprès des agriculteurs, un relevé précis des

Figure 90 : érosion observée sur le bassin versant du Thar.

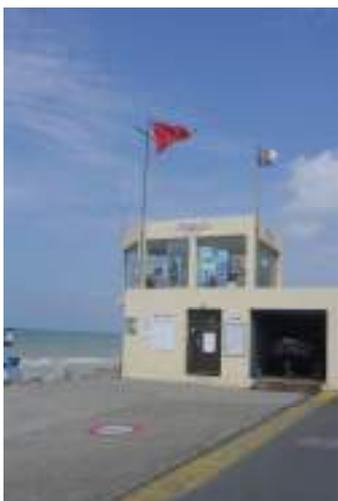
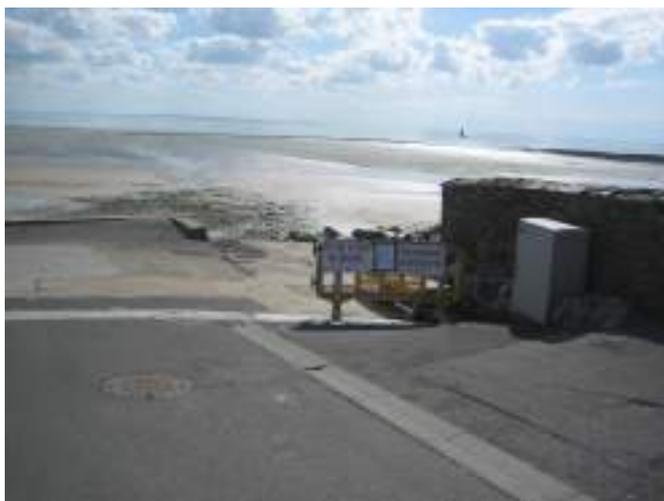
- Après avoir pris connaissance de ces informations, et après examen de la situation sur le terrain les élus prennent ou non la décision de réglementer les usages sur les plages de leur territoire. Dans l'affirmative, un arrêté réglementant les usages est pris par la collectivité concernée, affiché sur la plage concernée et diffusé aux autorités et aux médias. Si la plage est équipée d'un poste de secours, un drapeau rouge est hissé tout au long de la période d'interdiction.

Figure 98a et b : Dispositifs d'information mis en place lors d'une interdiction temporaire (a-Drapeau rouge hissé sur le poste de secours à Kairon Plage à ST-PAIR /MER et b-Panneau d'information sur la plage du Fourneau à GRANVILLE)

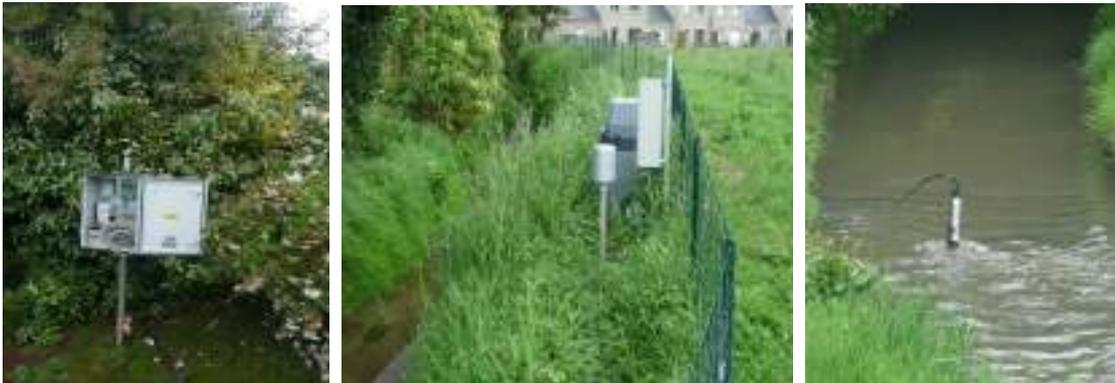
Figure 99 : Clichés des équipements du système de gestion proactive par temps sec

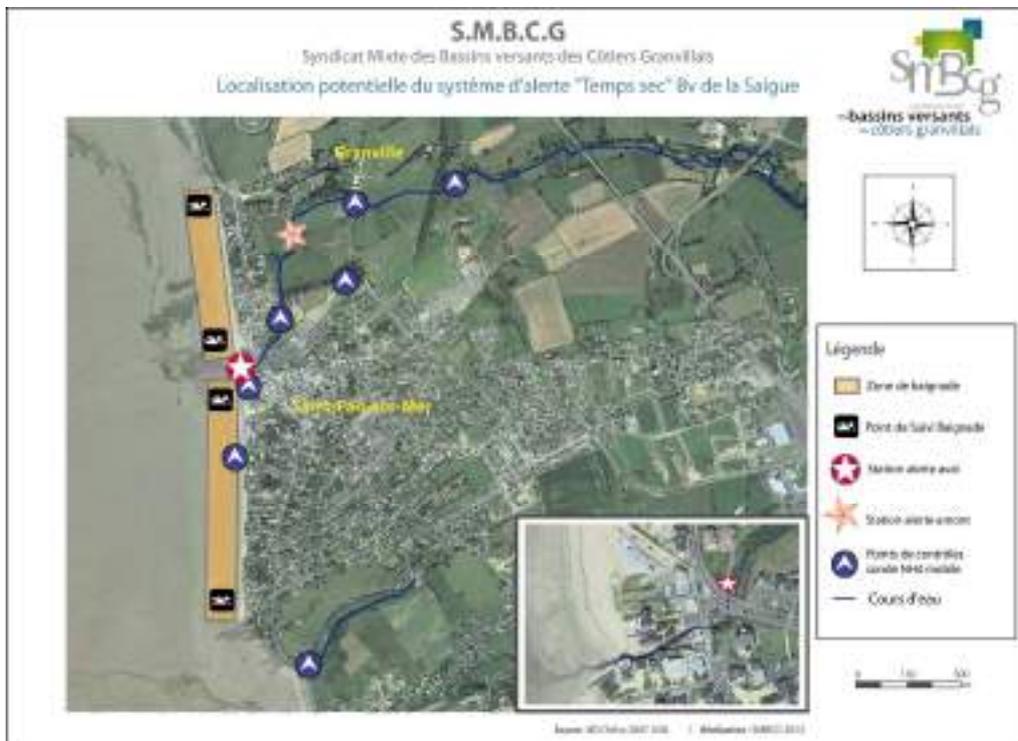
Figure 100 : localisation du système d'alerte sur la Saigue

Deux stations d'alertes seront implantées sur la Saigue, l'une en amont de la traversée de l'agglomération saint-pairaise, l'autre en aval. L'identification de l'origine (rurale ou urbaine) des contaminations justifie ce choix.

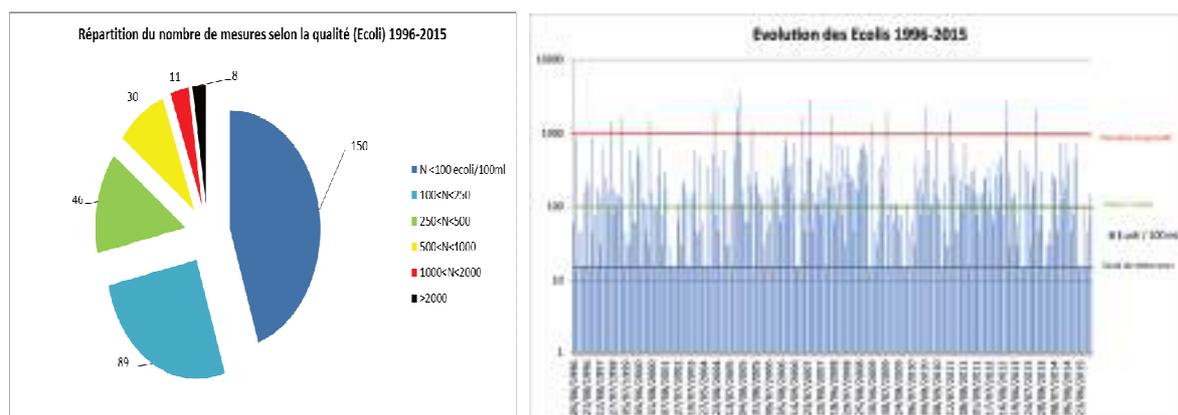
Figure 4 : Répartition (a) et Évolution (b) des concentrations en *E. coli* entre 1996 et 2015

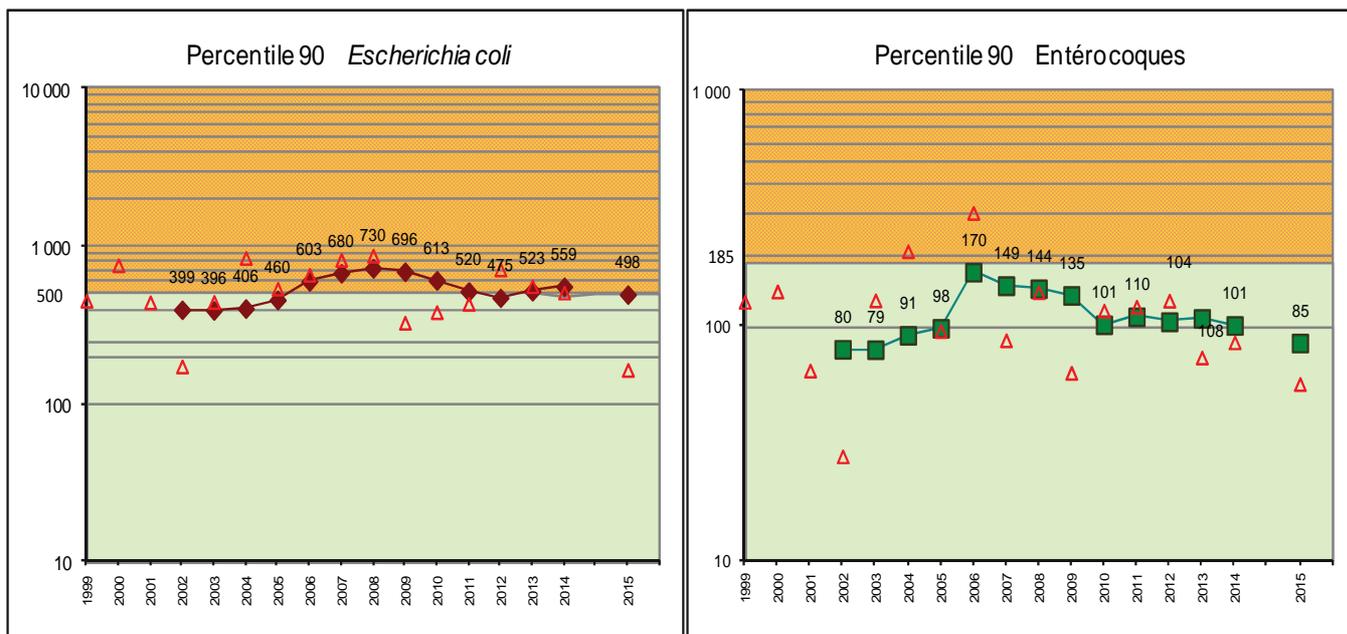
Figure 8 : Évolution du percentile 90 pour *E.coli* et les Entérocoques intestinaux

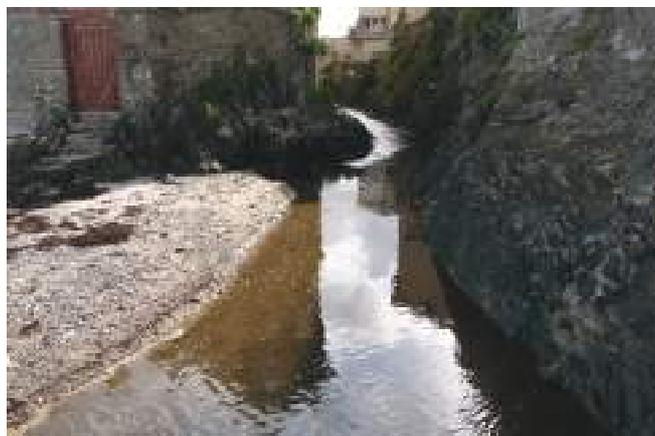
Figure 33 : Visualisation de l'exutoire de la Saigue – Cliché SMBCG 2011

La Saigue fait l'objet d'analyses régulières, notamment sur les paramètres microbiologiques, dans le cadre de l'Annuaire des rejets côtiers. Les prélèvements sont réalisés à l'exutoire de la Saigue situé au nord de la plage de la fontaine Saint-Gaud (cf. figure 33).

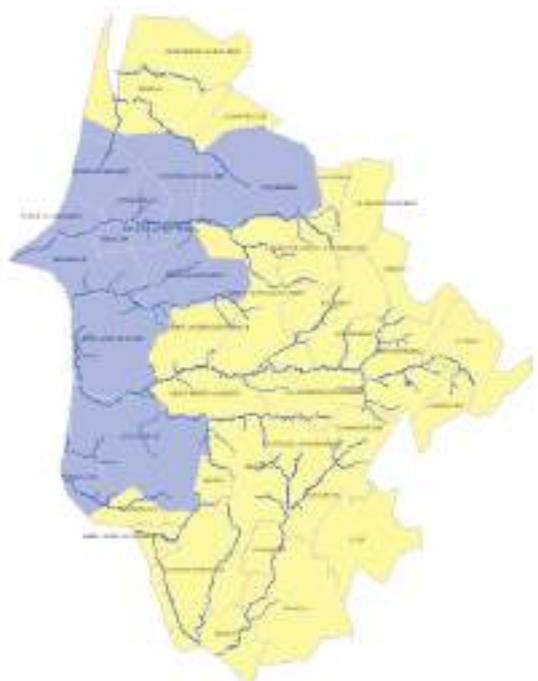
Figure 43 : Périmètre du SMAAG – Conception : SMBCG – Données : IGN Géofla©

Ces quatre collectivités font partie du Syndicat Mixte d'Assainissement de l'Agglomération Granvillaise

(SMAAG), collectivité chargée par ses membres d'assurer le traitement et le transfert des effluents. Avant le 1^{er} janvier 2014 Les communes de SAINT-PAIR SUR MER et de JULLOUVILLE n'y adhéraient pas directement. Elles le faisaient par l'intermédiaire du SIVOM Baie de Scissy, collectivité à laquelle ces 2 communes avaient confié la compétence de l'assainissement collectif. Le SIVOM avait rejoint le SMAAG en 1998 et lui a transféré la compétence de traitement des eaux usées.

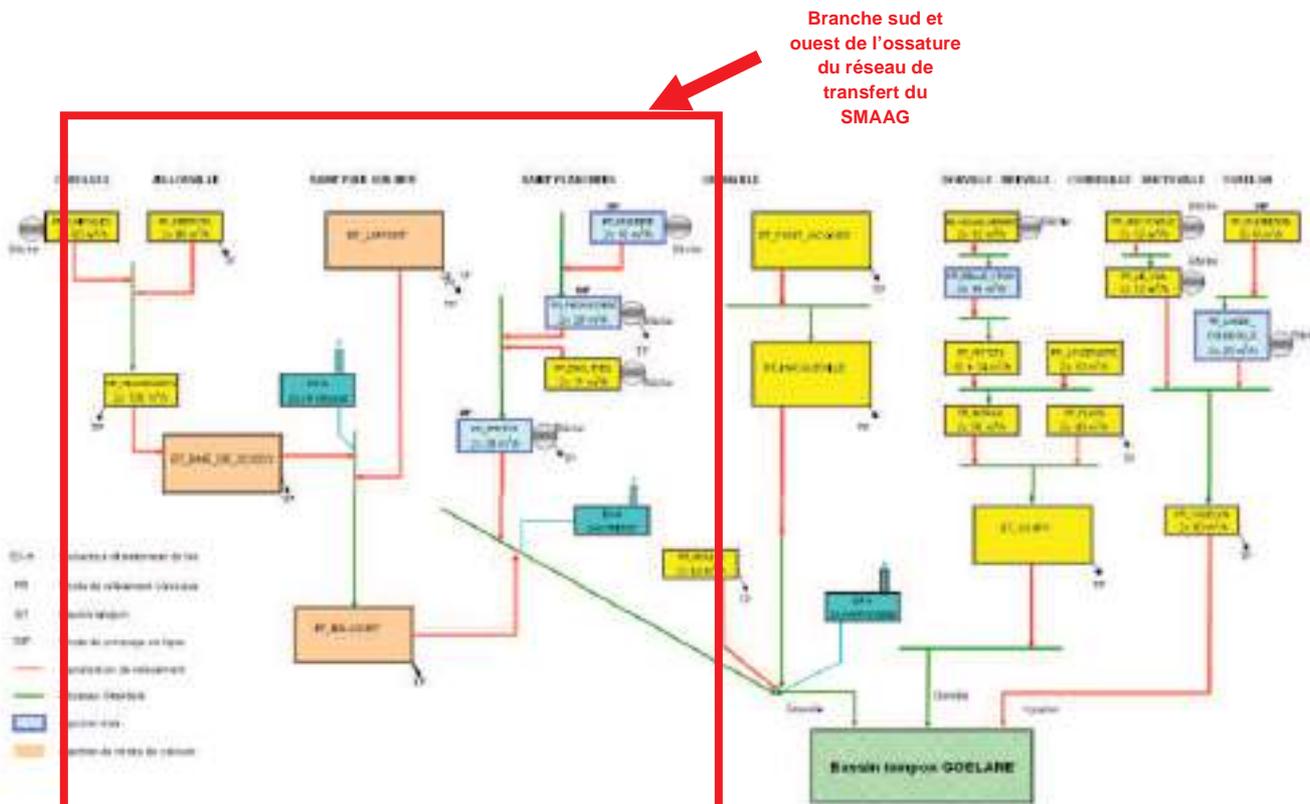
Figure 45 : Synoptique de l'architecture du réseau du SMAAG – SMAAG et Véolia Eau

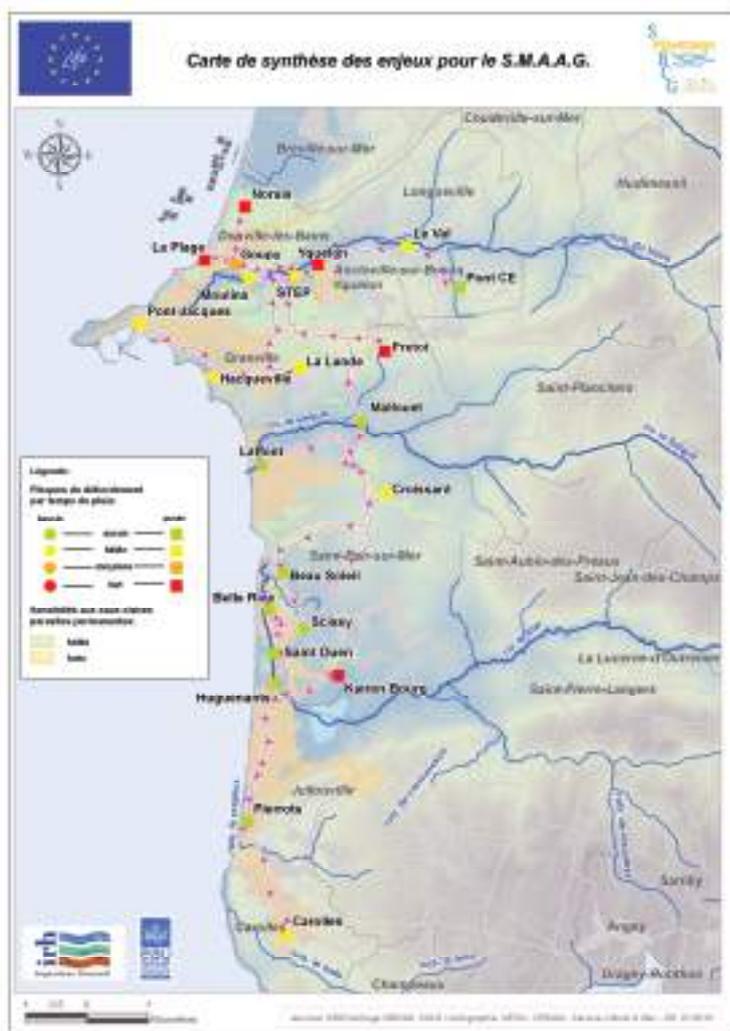
Figure 52 : Sensibilité des postes du SMAAG au débordement – Projet Life Environnement Mareclean SMBCG, AESN et IRH 2009

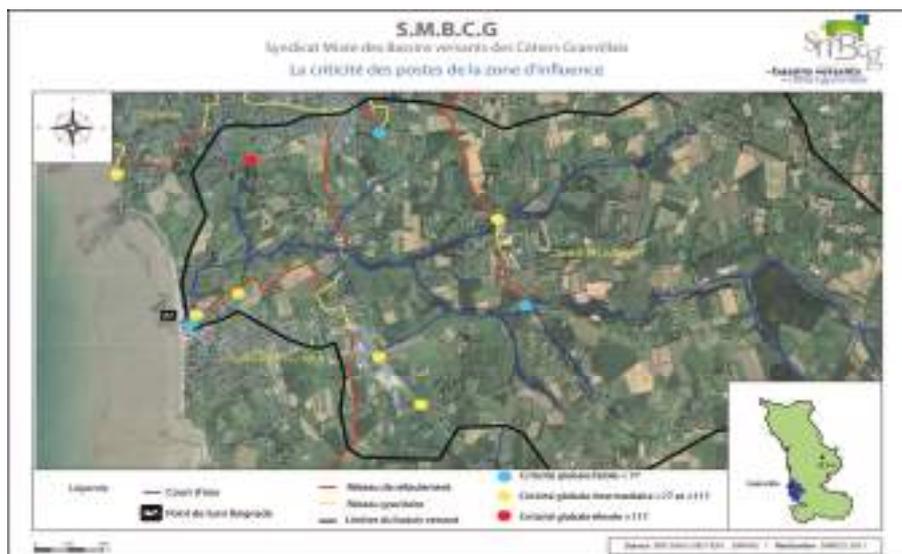
Figure 54 : Localisation et criticité des postes relevant de la responsabilité du SMAAG sur le BV de la Saigue

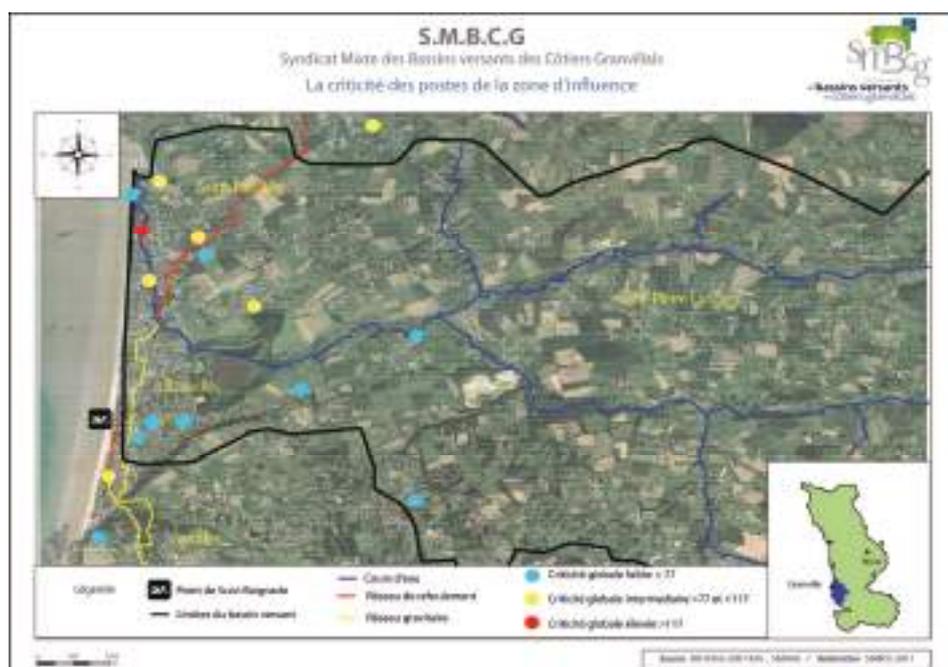
Figure 55 : Localisation et criticité des postes relevant de la responsabilité du SMAAG sur le BV du Thar

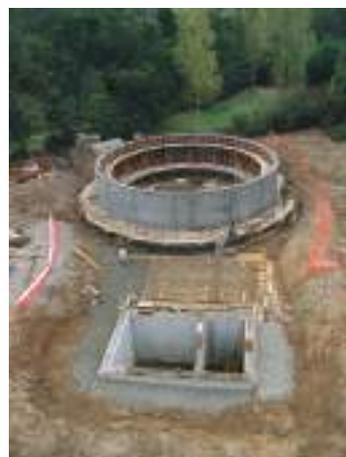
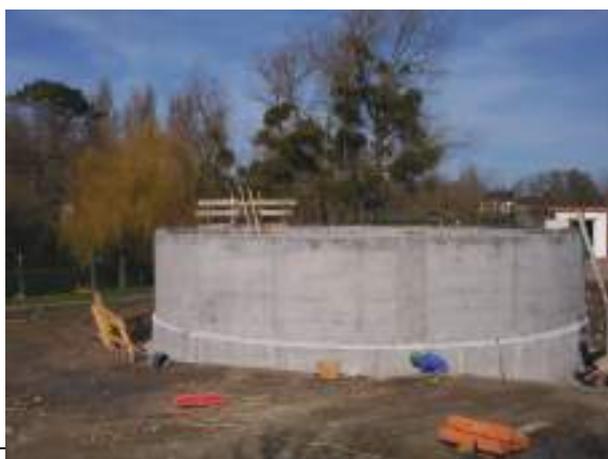
Figure 85 a et b : Construction du poste de Mallouet et de sa bache de sécurisation à GRANVILLE – Construction de la bache de sécurisation du poste de refoulement de

- Opérations réalisées sous maîtrise d'ouvrage du SMAAG pour limiter les risques de débordement :
- Suppression du PR Lecourtois, poste qui lors de dysfonctionnement générait des déversements d'eaux usées dans le pluvial implanté dans la digue situé en bordure du centre de SAINT-PAIR SUR MER. Ce poste a été supprimé dans le cadre du projet de construction de la station d'épuration du SMAAG. Le cheminement de la collecte a été modifié. Les effluents du poste Lecourtois qui rejoignaient la station du SIVOM Baie de Scissy implanté sur la commune de SAINT-PAIR SUR MER ont été orientés vers le nouveau poste Laffont situé en bordure de Saigue dans le bourg de cette même commune. Le poste de Laffont a été doté d'une bache de sécurisation d'une capacité de 300 m³. Les effluents collectés au niveau du poste de Laffont sont refoulés vers le poste de Mallouet, implanté lui-aussi en bordure de Saigue mais cette fois-ci sur la commune de GRANVILLE. Cet équipement a également été doté d'une bache de sécurisation d'une capacité de 450 m³. Ce poste constitue la dernière étape avant la station d'épuration.

Ces travaux ont été effectués en 2006-2007.

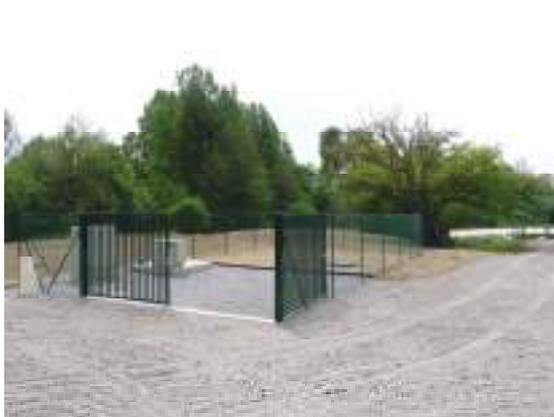
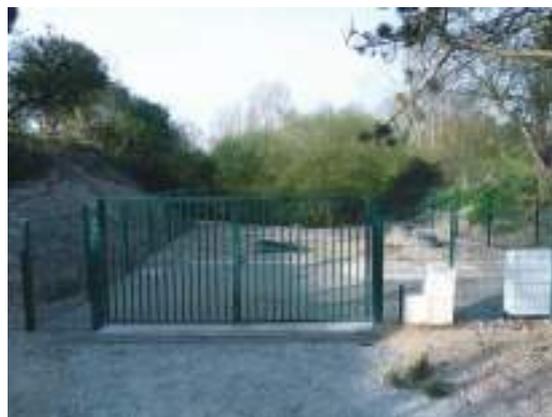
Figure 86 a et b : Construction du poste de la Moinerie et de sa bache de sécurisation sur la commune de SAINT-PLANCHERS – Réhabilitation du poste de Prétôt sur la commune de GRANVILLE – Cliché SMAAG 2010

- Finalisation du raccordement des zones assainies en mode collectif de la commune de SAINT-PLANCHERS sur les installations du SMAAG. Cette finalisation du raccordement a nécessité de créer un nouveau poste de refoulement à proximité des lagunes. Ce nouveau poste a été doté d'une bache de sécurisation de 40 m³. Le supplément d'effluents collectés dans cette zone a imposé de réhabiliter les postes de la Provostière et de Prétôt pour les doter de capacités de pompage adaptées. Ces travaux ont été l'occasion de sécuriser ces ouvrages par un asservissement pour le poste de la Provostière et par la mise en place de bache d'une capacité de 90 m³ sur le poste de Prétôt. Ce dernier faisait partie des postes de relèvement présentant d'après les modélisations effectuées dans le cadre du projet Life Environnement Mareclean, un risque élevé de débordement. Ces travaux ont été finalisés en 2010. Ils ont permis d'arrêter le lagunage et de supprimer, par voie de conséquence, tout rejet de station d'épuration sur le bassin versant de la Saigue.

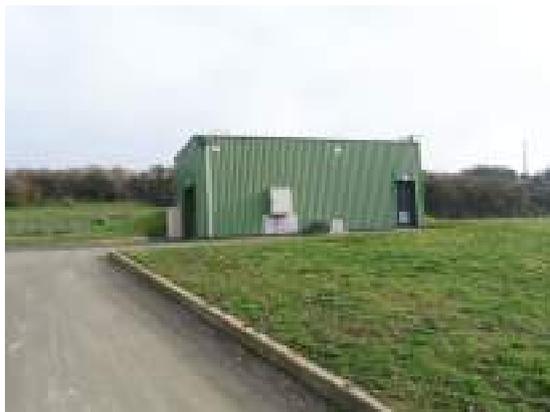
Figure 87: Construction du poste de Scissy et de sa bache de sécurisation à ST-PAIR/MER – Cliché SMAAG

- Opérations réalisées sous maîtrise d'ouvrage du SMAAG :
- Suppression de la station d'épuration du SIVOM Baie de Scissy : cette opération s'est effectuée dans le cadre de la construction de la nouvelle station d'épuration à GRANVILLE et de la réalisation des ouvrages de transfert induits par la restructuration du système d'assainissement. Le site de la station du SIVOM a été réutilisé pour l'implantation d'un nouveau poste destiné à refouler les eaux usées générées sur les communes de CAROLLES, de JULLOUVILLE et de SAINT-PAIR/MER pour partie vers la nouvelle station.

A cette construction est venu s'ajouter la création d'une canalisation de transfert permettant d'acheminer ces effluents vers le poste de Mallouet, ultime étape avant l'arrivée à la station d'épuration.

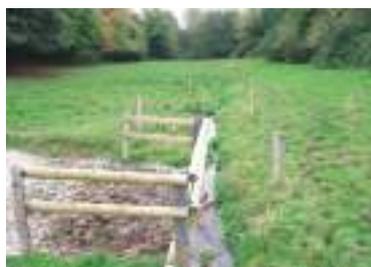
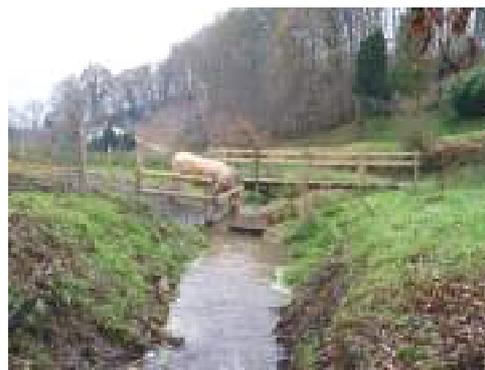
Figure 88 : Travaux de restauration des cours d'eau réalisés sous la maîtrise d'ouvrage du SMBCG – Cliché SMBCG

- Sur le bassin versant de la Saigue : 7 740 ml de clôtures posées, 27 points d'abreuvement aménagés et 4 passerelles implantées.
- Sur le bassin versant du Thar : 26 460 ml de clôtures posées 161 points d'abreuvement aménagés ;

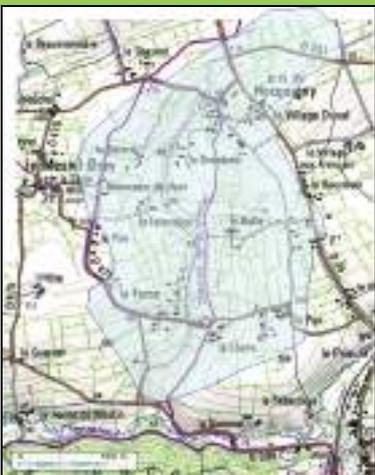
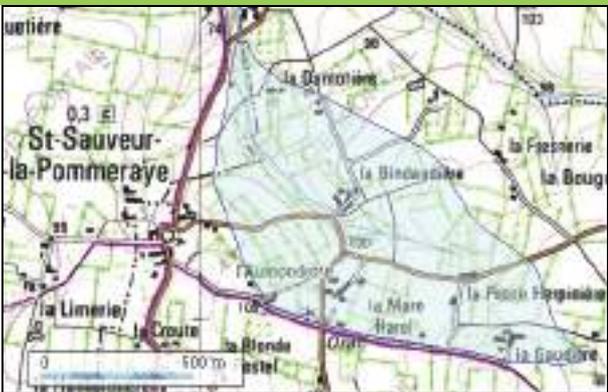
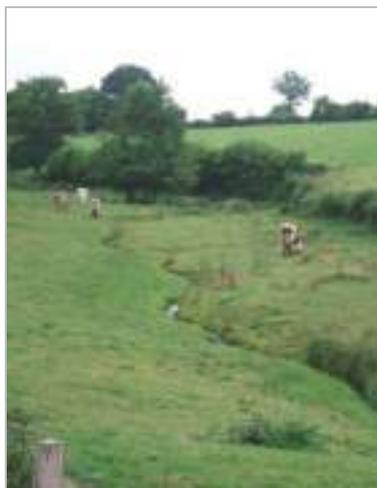
Sous-bassin versant de la Cotonnière du le bassin versant du Thar	Sous-bassin versant du ruisseau de Saint-Sauveur sur le bassin versant du Boscq
Aucun aménagement réalisé	Travaux d'aménagement effectués

- Linéaire total du cours d'eau : 2,2 km dont

- Linéaire total du cours d'eau : 1,1 km dont 0,9

1,5 bordé par des prairies

- Superficie du sous-bassin versant : 260 ha dont 110 ha occupés par des prairies

bordé par des prairies

- Superficie du sous-bassin versant : 65 ha dont 55 ha occupés par des prairies

Dans le contexte de vulnérabilité de la Baie de GRANVILLE – JULLOUVILLE où les apports des fleuves côtiers constituent la principale cause de détérioration de la qualité sanitaire des eaux littorales, ces travaux sont essentiels comme le démontre la démarche effectuée dans le cadre du projet Life Environnement Mareclean. Cette démarche a consisté, par l'utilisation de sites expérimentaux, à apprécier les effets des aménagements de rivières sur la contamination de l'eau par des flux bactériologiques induits par l'activité de pâturage.

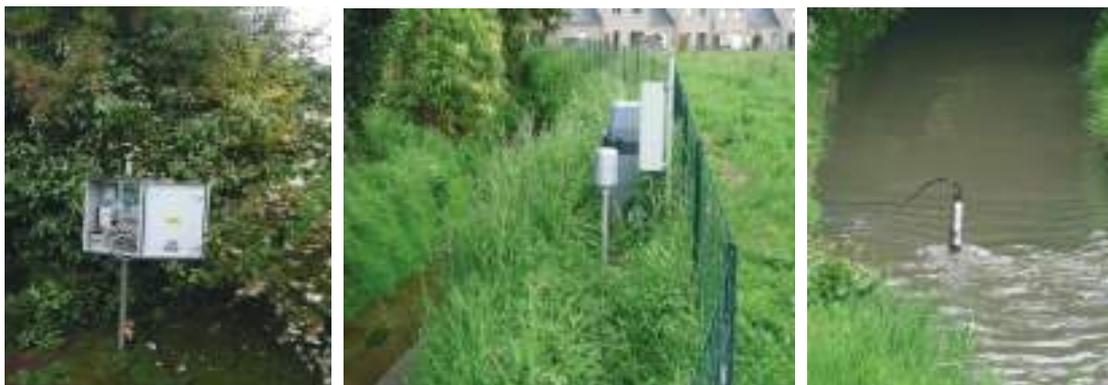
Figure 103 : Clichés des équipements du système de gestion proactive par temps sec

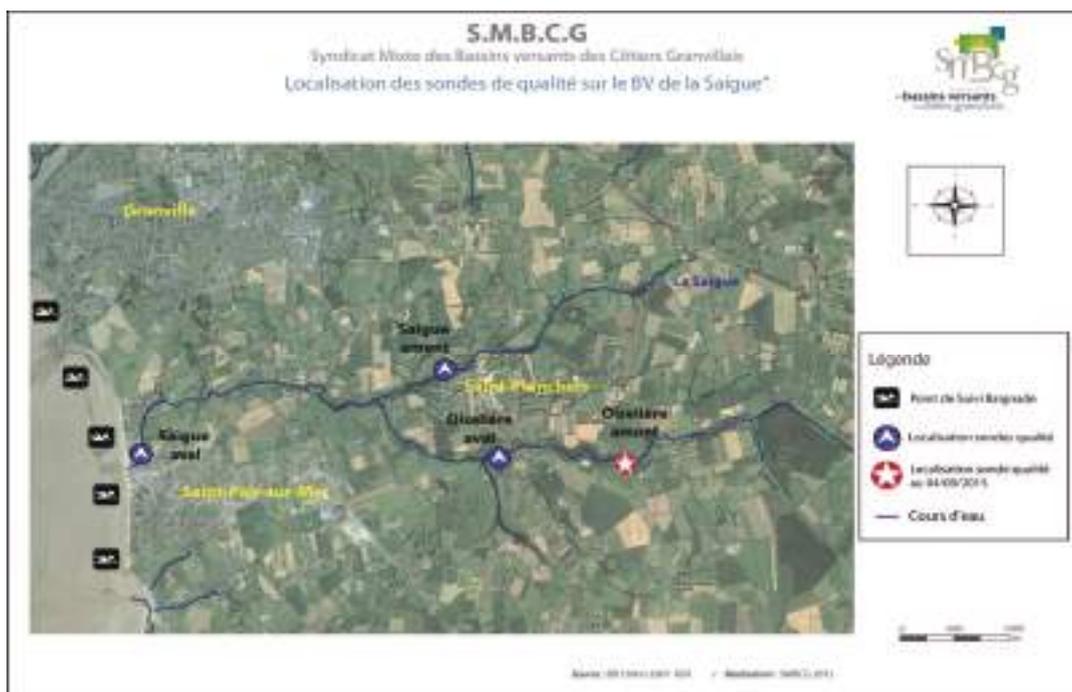
Figure 106 : localisation du système d’alerte sur la saigue en 2015

Suite à la restriction de la zone de très forte vulnérabilité aux plages situées à l’exutoire de la Saigue , Le SMBCG a procédé à une nouvelle implantation des stations sur ce bassin versant pour la saison estivale 2015, l’objectif étant d’obtenir une meilleure vision des contaminations potentielles à l’amont du bassin versant. La carte ci-dessous illustre cette nouvelle implantation.

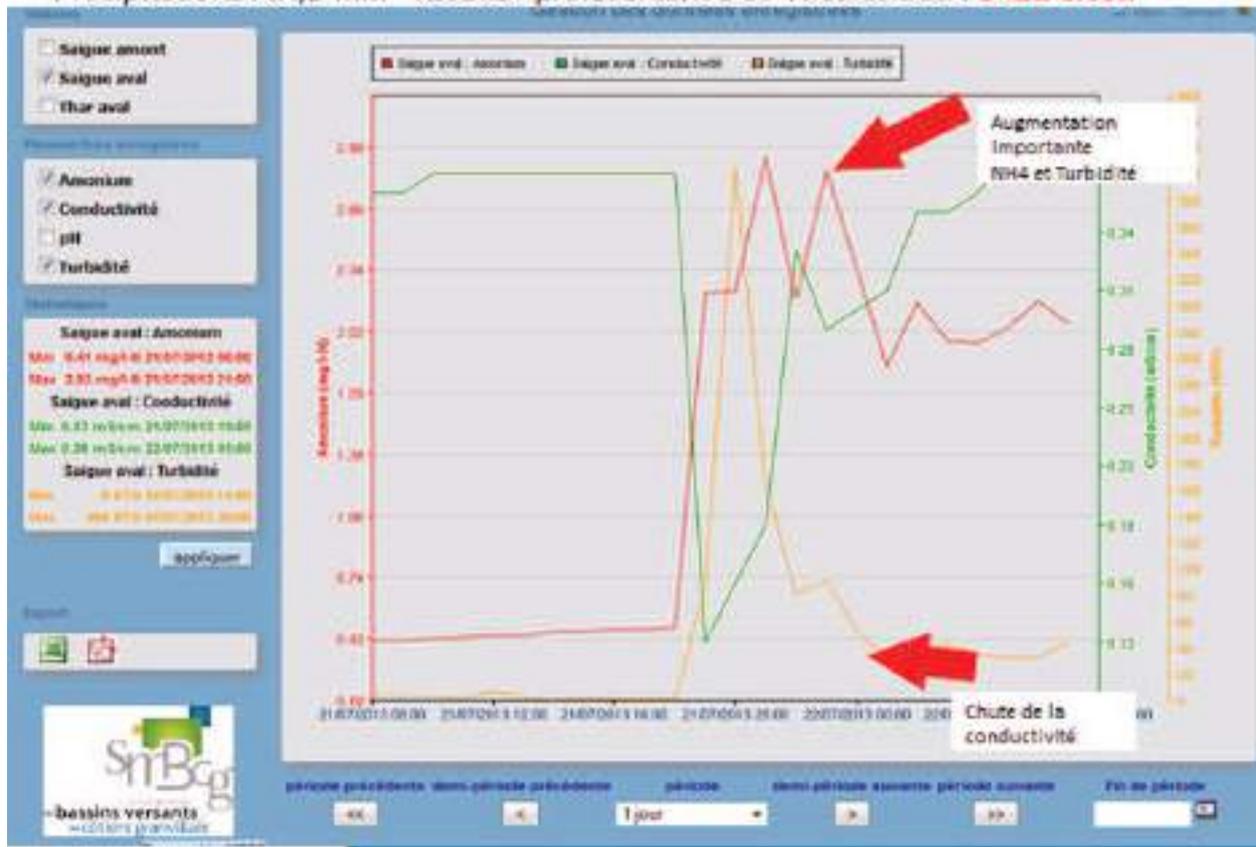
Figure 108 : L'extranet des sondes du SMBCG le 22/07/2013

Précipitations : 24,8 mm – Résultat prélèvement à ST-Nicolas Sud : 3421 E.coli

L'augmentation des valeurs de NH_4^+ et de turbidité, couplée à la chute des valeurs de conductivité à l'aval de la Saigue, est caractéristique d'une contamination potentielle des eaux de baignades par temps de pluie. La transmission de ces éléments aux élus a motivée une réglementation des usages. Cette réglementation s'est avérée opportune au regard du résultat du prélèvement réalisé par l'ARS le 22/07/2013 (3421 Ecoli à Saint-Nicolas-Sud)

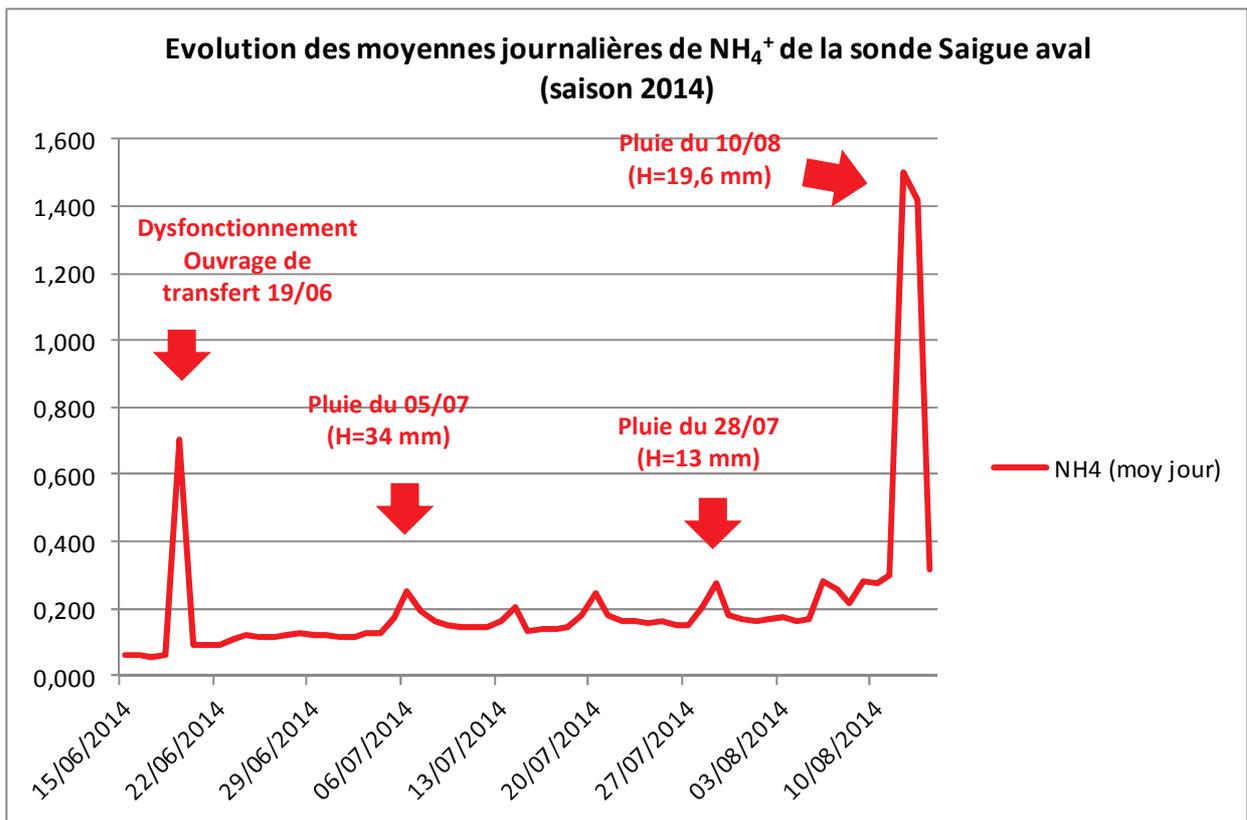
Figure 109 : Evolution des teneurs en NH_4^+ (moyenne journalière) sur la saison 2014
