# Profil de vulnérabilité des eaux de baignade

Date d'élaboration du profil : Septembre 2016

### Baignade de Ferry / Leroux

## **Deshaies**

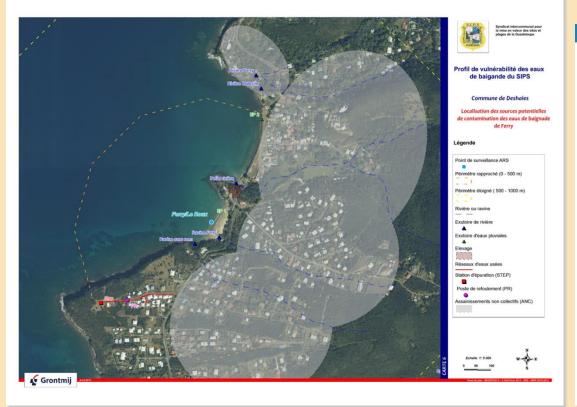
### Localisation de la baignade et des sources potentielles de contamination

Nom	Туре	Distance (m) à la baignade	Mode de contamination	Impact potentiel
Rivière Ferry	Eaux pluviales et ménagères	600	Ecoulement permanent	Très faible
Ravine Maleville	Eaux pluviales et ménagères	550	Ecoulement permanent	Très faible
EP 2	Eaux pluviales et ménagères	500	Ecoulement par temps de pluie	Très faible
Pertite rivière	Eaux pluviales et ménagères	300	Ecoulement permanent	Faible
Elevage	Excréments	150	Ecoulement par temps de pluie	Faible
EP 1	Eaux pluviales et ménagères	50	Ecoulement par temps de pluie	Faible
Ravine Ferry	Eaux pluviales et ménagères	50	Ecoulement par temps de pluie	Moyen
Ravine sans nom	Eaux pluviales et ménagères	100	Ecoulement par temps de pluie	Faible
PR	Eaux usées	500	Ecoulement en cas de très fortes pluies	Faible
Step	Eaux usées	550	Ecoulement permanent	Moyen
Assainissements non collectifs (ANC) non conformes	Eaux usées	100 à 1000	Ruissellement par temps de pluie	Moyen
