# FICHE PROFIL DE Baignade - Synthèse (Page 1/2)

Région :	<b>LANGUEDOC ROUSSILLON</b>	Département:	<b>HÉRAULT(34)</b>
Commune :	<b>Celles</b>	Site de baignade:	<b>Mas de Riri</b>
Contact de la personne responsable de la baignade	Madame Joëlle GOUDAL Le Mas de Riri 34700 CELLES – 06-19-17-37-94

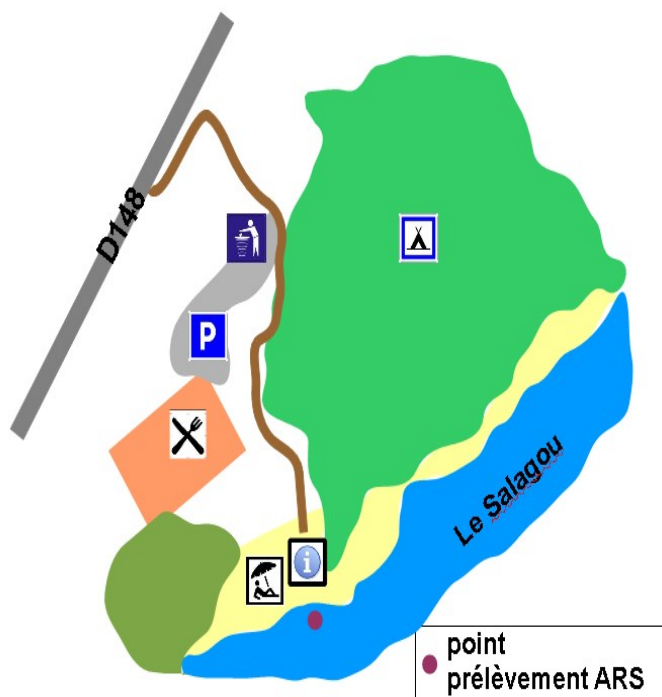
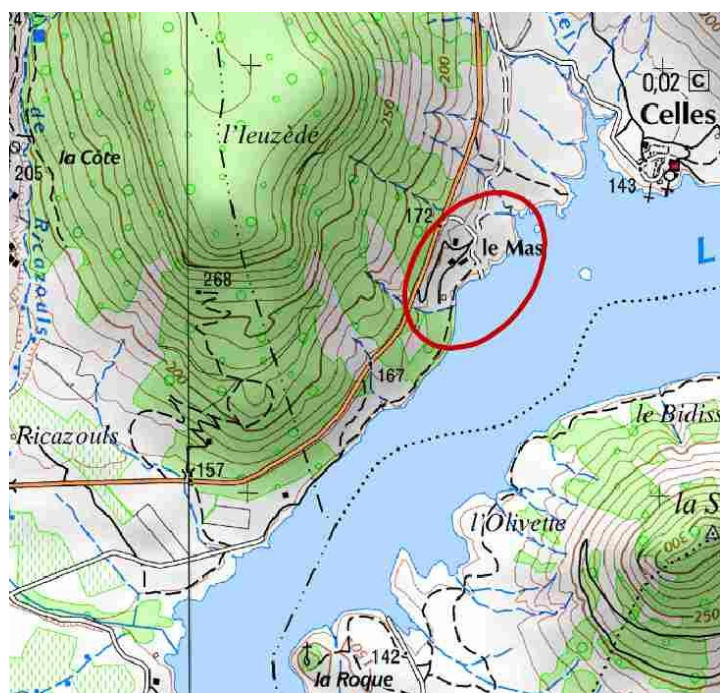
### Localisation et Schéma de la zone de baignade

Rive d'implantation de la plage:	Nord-Ouest du Lac
Nature des plages:	Roche, cailloux et terre rouge

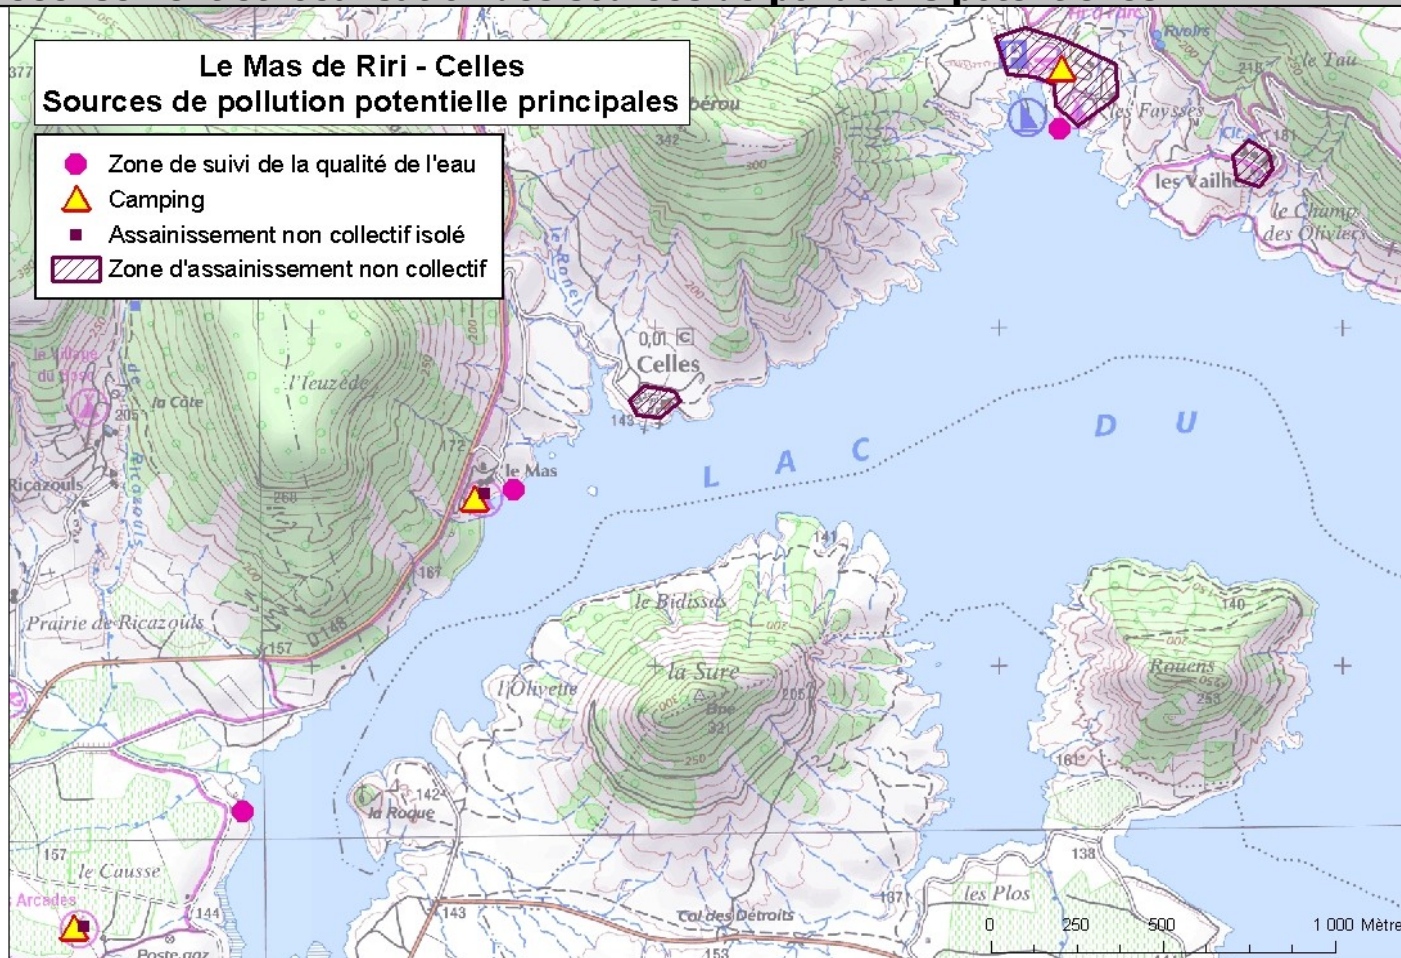
## Recensement et localisation des sources de pollutions potentielles

**Commentaire :** les sources de pollutions potentielles identifiées ne présentent pas de dysfonctionnement. Il s'agit des assainissements non collectifs des hameaux de Celles et des Vailhès d'une part, et des campings du Mas de Riri et des Arcades d'autre part. Le SPANC (Service Public d'Assainissement Non Collectif) de la Communauté de communes Lodévois et Larzac ainsi que le SPANC du Clermontois sont chargés, chacun en ce qui le concerne, du suivi de ces installations. Les dispositifs du village de Celles font l'objet d'une vidange régulière par la commune.
