FICHE DE SYNTHÈSE PROFIL DE BAINNADE DU LAC INTERCOMMUNAL DE SAINT-POINT (71)

Nom de la baignade : Lac intercommunal de Saint-Point
Commune : Saint-Point
Département : Saône et Loire
Personnes responsable de l'eau de baignade : Communauté de Communes Saint-Cyr Mère Boitier
Activités pratiquées : Baignade, promenade, pêche, restauration, pique-nique, aire de jeux, pédalo et organisation d'animations par le camping
Alimentation : Le Valouzin
Date du profil de baignade : Janvier 2021

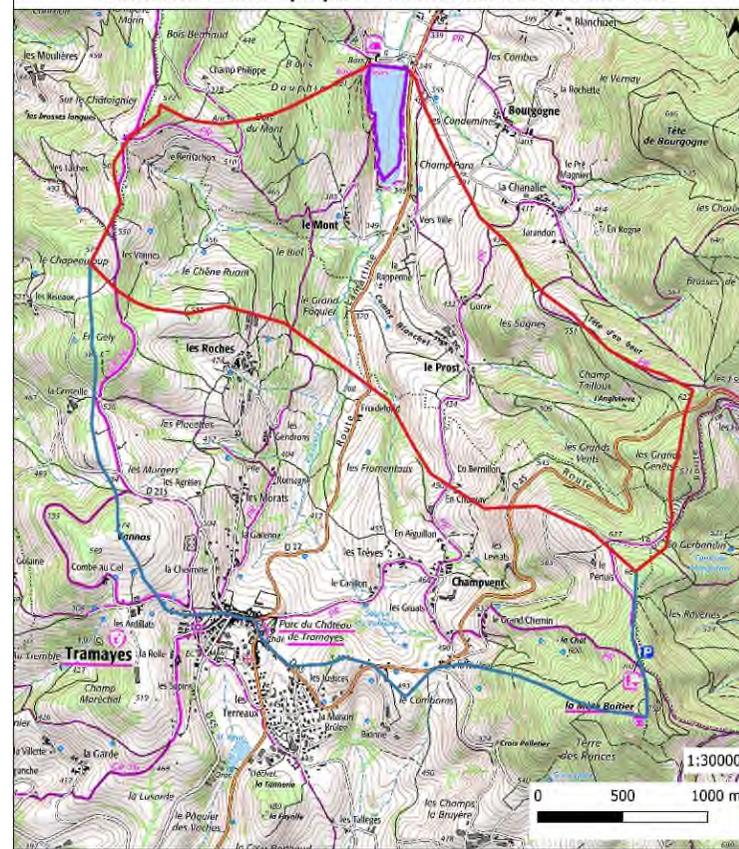
Carte de la zone d'étude

ELABORATION DU PROFIL DE BAINNADE DU LAC INTERCOMMUNAL DE SAINT-POINT Bassin versant intercepté par le lac intercommunal de Saint-Point

Lac de Saint-Point
 Zone d'étude locale
 Zone d'étude générale
