Qualité de l'eau de la baignade :

Nom : Plage du Lignon au lieu-dit de la Turbine
 Commune : Jaujac
 Département : Ardèche 07
 Responsable de la baignade : Commune de Jaujac
 Période d'ouverture : 1^{er} juillet au 31 août
 Surveillance : pas de surveillance
 Fréquentation : 40 pers/jr

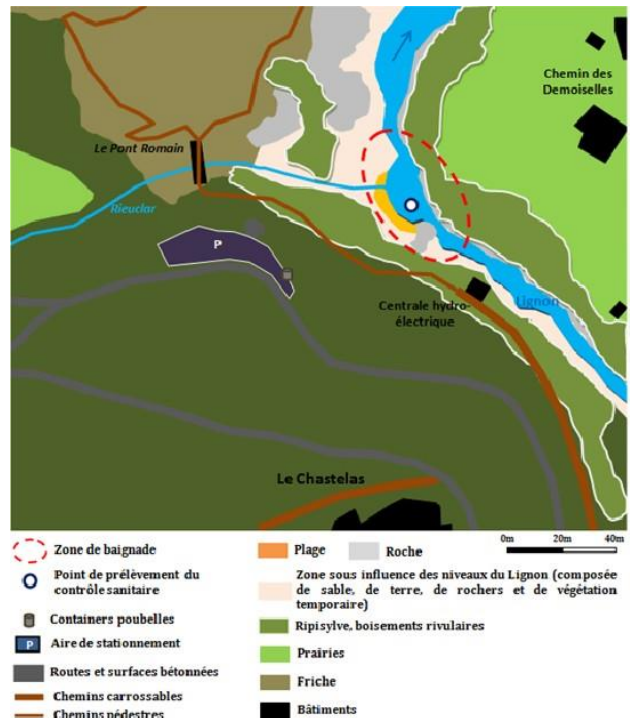
Schéma de la zone de baignade :

**Site non aménagé et non surveillé.
 Baignade libre sous l'entière responsabilité
 et aux risques et périls des usagers**
