Caractéristiques de la zone de baignade

Nom de la zone de baignade : Môle
 Commune : Agde
 Département : Hérault
 Région : Occitanie
 Personne responsable de l'eau de baignade: Le Maire

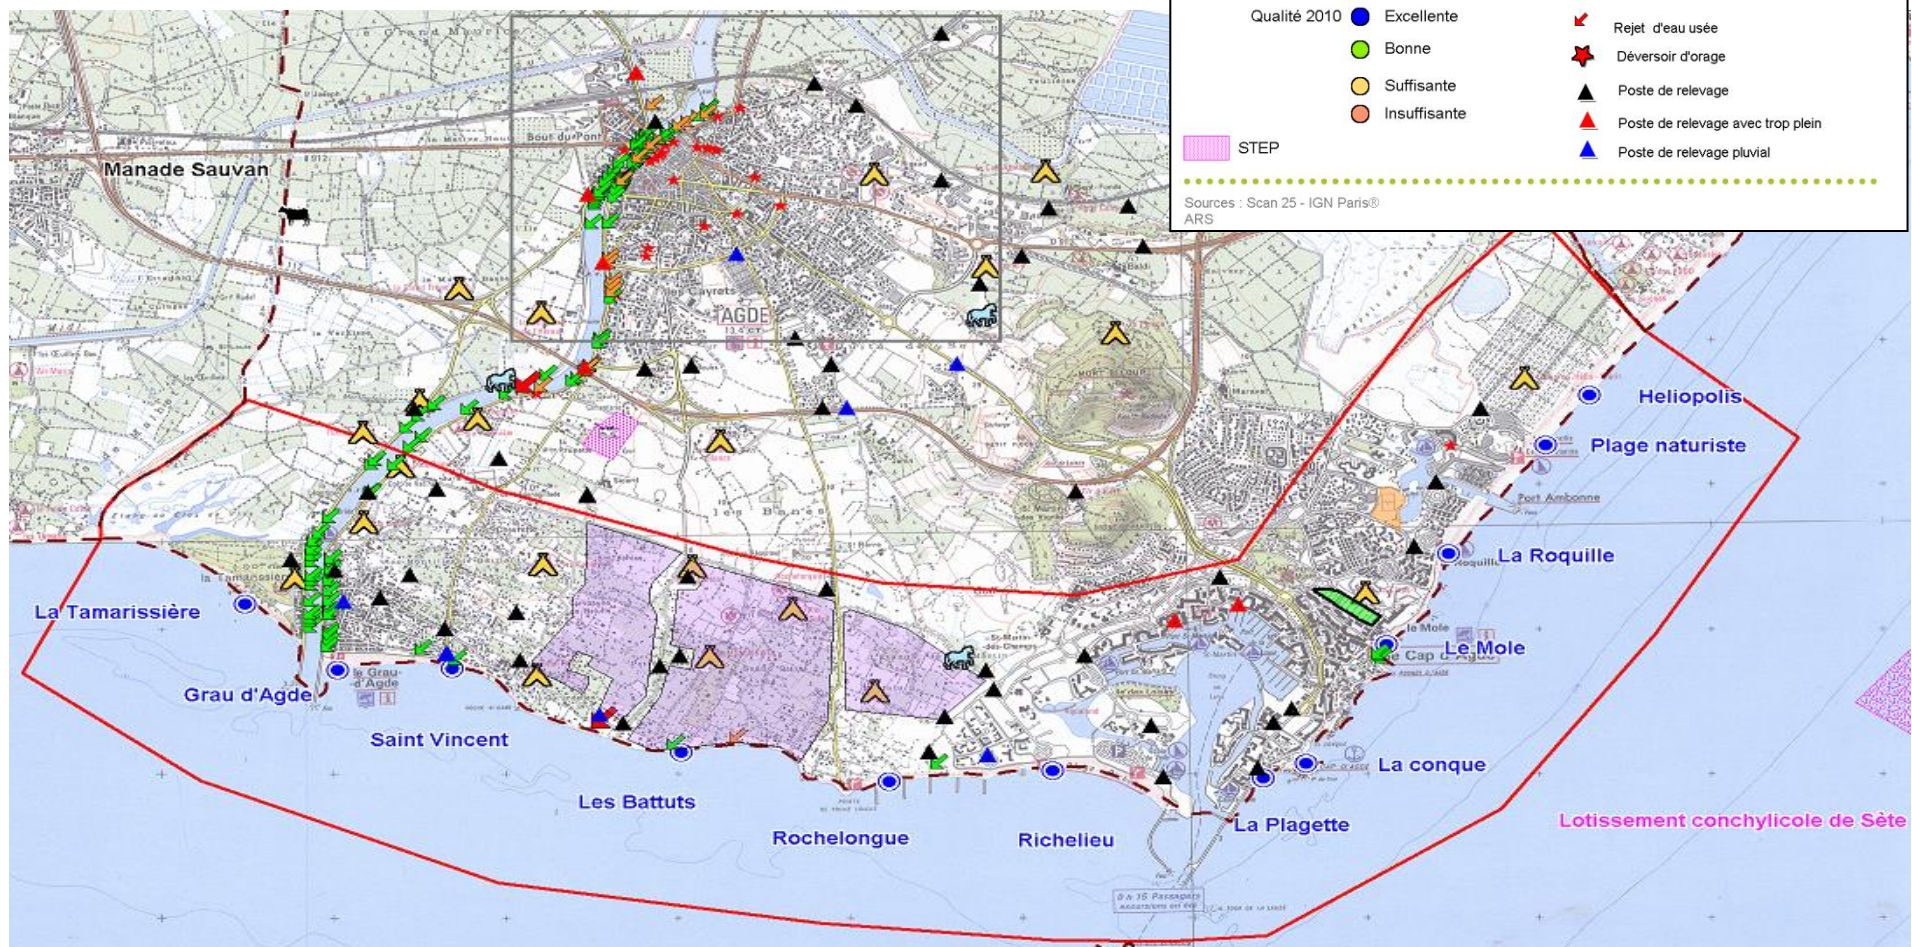
Carte de synthèse

Catégorie	Source de pollution	Risque d'impact	Distance à la zone de baignade
Assainissement des eaux usées	DO via le port	Faible	Inférieure à 2 km
	Erreurs de branchement via exutoire pluvial dans le port	Faible	Inférieure à 2 km
Assainissement des eaux pluviales	Ruissellement urbain via le port	Faible	Inférieure à 2 km
Hydrographie	Port Lano	Faible	Inférieure à 2 km
Sources ponctuelles	Zone improvisée pour les gens du voyage	Faible	Inférieure à 3 km

- Réduire les sources de pollution potentielles (limiter les déversements EU vers le pluvial, améliorer le système d'évacuation pluviale, augmenter le taux de raccordement, sensibiliser la population, réduire les flux bactériens à la source).
- Renforcer la connaissance des mécanismes de pollution (améliorer l'autosurveillance, acquérir plus de données, mettre en place une gestion active).
