FICHE PROFIL DE BAINADE - SYNTHESE (page 1/2)

Région :	AUVERGNE	Département:	CANTAL (15)
Commune :	VIEILLEVIE	Site de baignade:	LE SOULOU
Contact de la personne responsable de la baignade	MAIRIE DE VIEILLEVIE - M. LE MAIRE (Jean-Louis RECOUSSINES) Le Bourg - 15120 VIEILLEVIE - Téléphone : 04 71 49 97 06

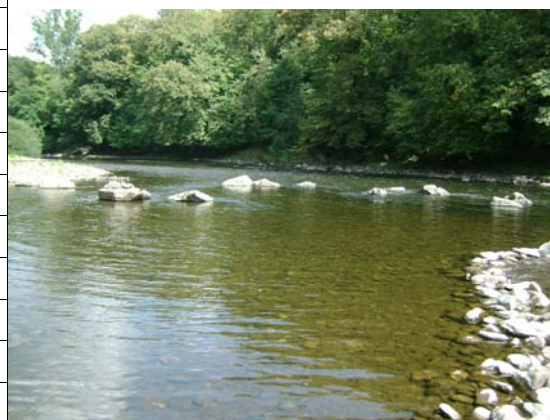
Caractéristiques physiques de la zone de baignade	Illustration
Rive d'implantation de la plage:	Rive droite du Lot
Nature des plages:	Galets - Sable
Equipements et usages de la zone de baignade	
Période de fréquentation :	01 Juillet - 31 Août
Fréquentation estimée:	Sans information
Equipements sanitaires:	Non
Poste de secours:	Non
Poste de surveillance:	Non
Stationnement:	Parking à proximité immédiate
Usages nautiques / loisirs aquatiques:	Canoë - Kayak
Accès aux animaux:	Absence d'interdiction
Autres équipements:	Aucun
