Annexe 1 - Fiche de synthèse - Profil des eaux de baignades de la plage des Kaolins

Département du Morbihan (56) - Commune de PLOEMEUR (édition : janvier 2011 ; mise à jour de juin 2011)

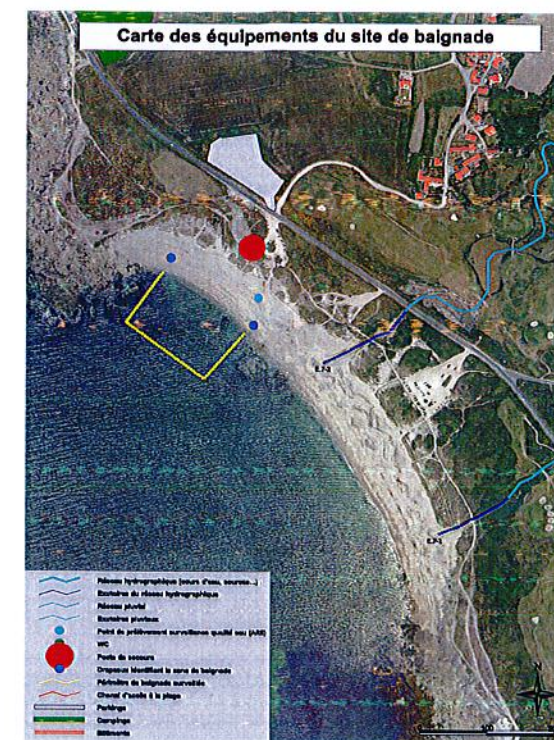
Nature du substrat : vaste estran de sable grossier
Longueur de l'estran : 800m
Surface de la zone de baignade surveillée : environ 15000m² (150m de largeur x 100m en direction du large)
Profondeur maximale de la zone de baignade surveillée à marée haute : ? (profondeur significative à marée haute : forte pente)
Dates de la saison balnéaire : baignade aménagée et surveillée du 1er juillet au 31 août
Localisation du point d'analyse d'eau ARS : voir carte ci-contre (coordonnées Lambert II : X : 163299 ; Y : 2318933)

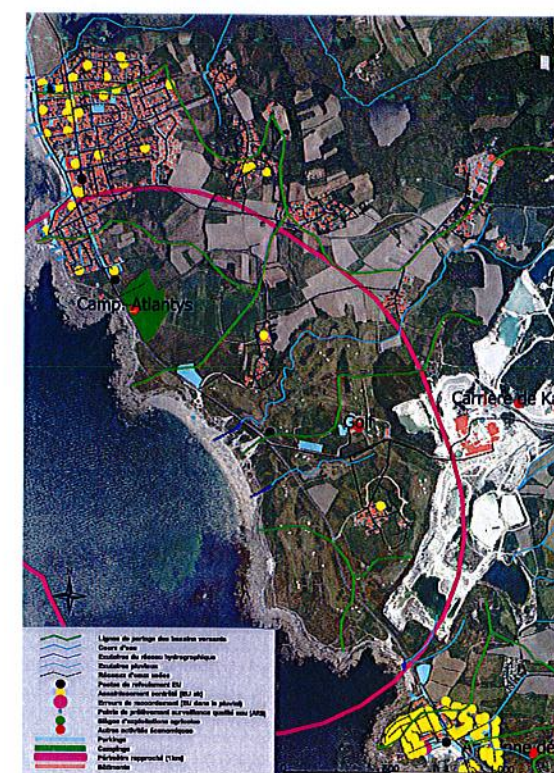
Cartographie des sources potentielles de pollution proches du site

Rejets à risque	Risque	Remarques
Exutoire des ruisseaux de la carrière de Kergantic (au nord du Courégant)	Moyen	potentiel d'apport de matières en suspension par la carrière
Ancienne décharge d'encombrants du Courégant	Fort	connaissance insuffisante du potentiel polluant de l'ancienne décharge
Lessivage des surfaces bitumées du Courégant et de Fort Bloqué (hydrocarbures, déjections canines...)	Moyen	apports possibles en cas de fortes pluies
