CHARACTERISTIQUES DE LA BAINNADE
 Base de Plein Air de la Plaine Tonique
 Malafréaz
 La Plaine Tonique de Montrevel en Bresse
 Ain
 Rhône Alpes
 Patrick PY, directeur du développement touristique de la communauté de communes
 mi-avril à fin septembre
 9h à 18h
 1 000 personnes /jours

HISTORIQUE DE LA QUALITE DE L'EAU DE BAINNADE

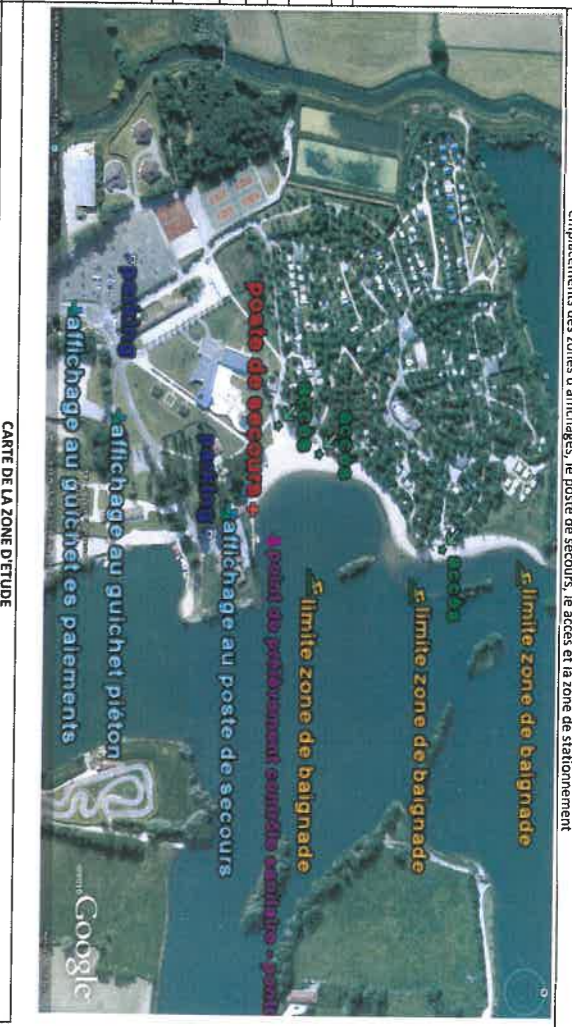
Ce schéma inclut les limites de la zone de baignade, fait apparaître le plage (en blanc), le point de prélèvement du contrôle sanitaire de l'eau de baignade, les emplacements des zones d'affichages, le poste de secours, le accès et la zone de stationnement

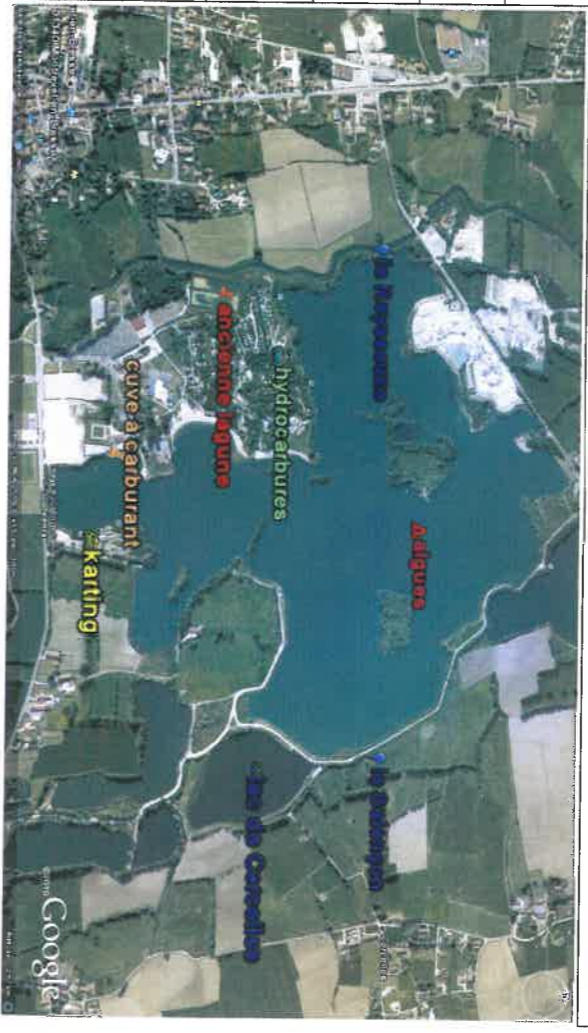
CARTE DE LA ZONE D'ETUDE

La carte géographique indique l'agglomération de Montrevel-en-Bresse, les axes de communication, le réseau hydrographique (la Reysouze, le Salengon, le lac de Corcelles), les zones de baignade et les principaux risques de pollution.

diagnostic			gestion préventive des pollutions		plan d'actions		
principales sources de pollution inventoriées	impact	distance de la zone de baignade	indicateurs suivis et seuils d'alerte	procédures	mesures de gestion préventive associées	principales mesures de réduction de pollutions	
le Salengon	significatif	1Km	débordements / crues	ouverture de vannages du lac pour évacuation rapide	- contrôle microbiologique du Lac de Corcelles	syndicat intercommunal de gestion de la Reysouze	non définie
la Reysouze	significatif	600m	débordements / crues	ouverture de vannages du lac pour évacuation rapide	- élagage des arbres - entretien des berges - diminution des rejets	syndicat intercommunal de gestion de la Reysouze	non définie
hydrocarbures des véhicules	significatif	40m	forte pluviométrie	pompage	- installations de vanneaux - installations de séparateurs d'hydrocarbures	-CCMB	2013
algues	significatif	au large	forte concentration	fauçardage/ hersage	-oxygénation du lac -gestion de la flore aquatique par fauçardage -hersage	-syndicat intercommunal de gestion de la Reysouze -CCMB	entretien biannuel

cuve à carburant	faible	500m	nappe en surface	pompage	-installation au sol d'une aire de récupération des fluides -changement de la cuve à carburant	CCMB	2012
karting	faible	1km	nappe en surface	pompage	-contrôle régulier des collecteurs d'hydrocarbures	-CCMB -gérant du karting	entretien biannuel
ancienne lagune	faible	500m	débordements	ouverture de vannages du lac	-fabrification du réseau de collecte unitaire de la ville de Montrevel en Bresse	-SIVOM Javat Malafréaz -Montrevel en Bresse	non définie
