Profil de vulnérabilité des eaux de baignade

Date d'actualisation du profil : novembre 2011
 Preneur de service du profil : Université de la Réunion

Baignade Ancienne Gare Saint Pierre

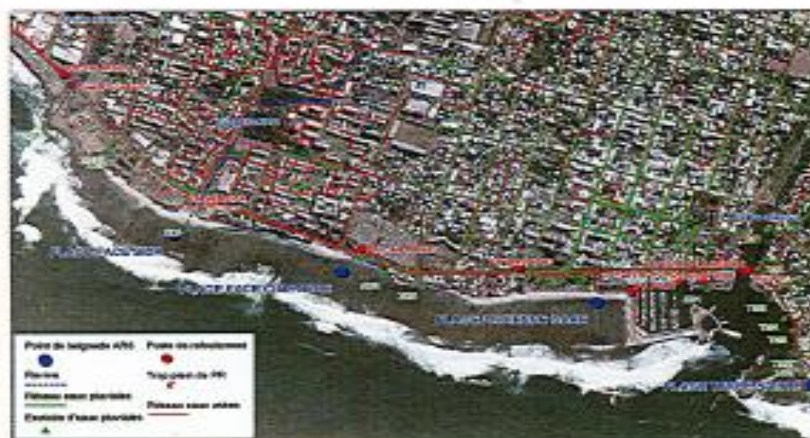
Localisation de la baignade et des principales sources de contamination

Principales sources de pollution

Point	Type	Distance à la baignade (m)	Nature de contamination	Régime d'assainissement
Point Source 01/02	Échouage sans pollution	100	Pluie ruisselle	Mécanique
02/03	Bâtiments sans pollution	100	Pluie et débris à terre	Mécanique
Bassin d'épuration 02/03	Échouage sans pollution	200	Pluie ruisselle	Mécanique
04/05	Échouage sans pollution	70	Pluie ruisselle et ruisselle	Biologique
05/06	Échouage sans pollution	100	Pluie ruisselle et ruisselle	Biologique
PS 06/07	Épuration	100	Échouage hydrolytique des eaux de pluie	Paléo
PS 08/09	Épuration	200	Échouage hydrolytique des eaux de pluie	Mécanique
PS 10/11	Épuration	100	Échouage hydrolytique des eaux de pluie	Mécanique
PS 12/13	Épuration	100	Échouage hydrolytique des eaux de pluie	Paléo
Bassin d'Adapt	Épuration	100	Pluie ruisselle	Mécanique
PS 01/02/03/04	Échouage sans pollution	100	Échouage hydrolytique des eaux de pluie	Mécanique
