# FICHE PROFIL DE Baignade - Synthèse (Page 1/2)

Département : **Alpes de Hautes Provence (04)**      Commune : **SAINTE CROIX DE VERDON**

Site de Baignade : **PLAGE DU VILLAGE**

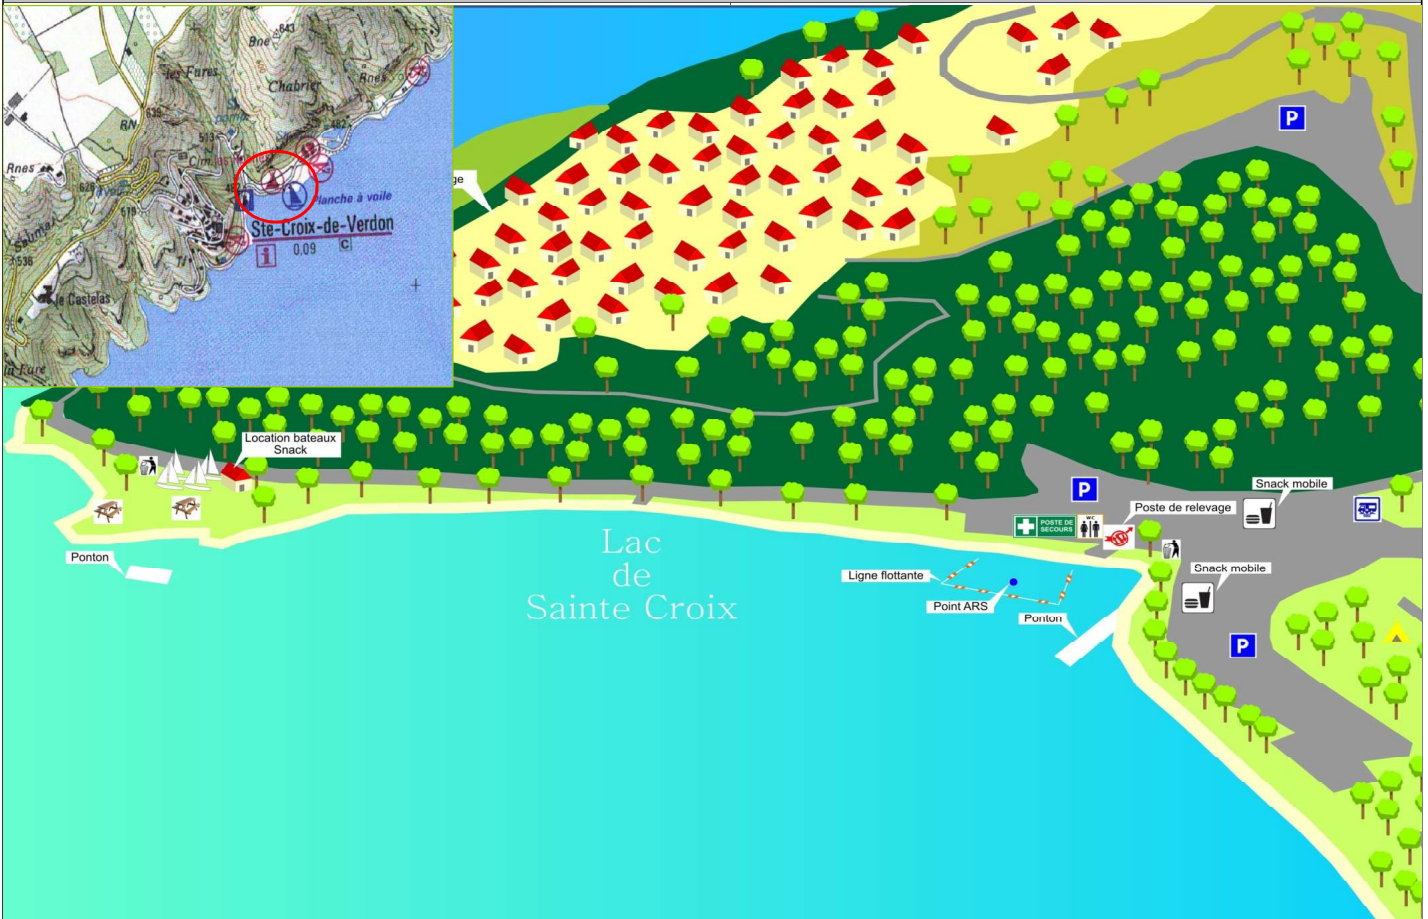
## Localisation et Schéma de la zone de baignade

Caractéristiques physiques de la zone de baignade		Photographie illustrative
Rive d'implantation de la (des) plage(s):	<b>Rive droite</b>	
Nature des plages:	Roche / cailloutis + sable / herbes	
Equipements et usages de la zone de baignade
