PROFIL DE LA ZONE DE BAINADE PLAGE DU PRADON

Commune de Carqueiranne

Date d'élaboration du profil : Avril 2009

Mise à jour Octobre 2022

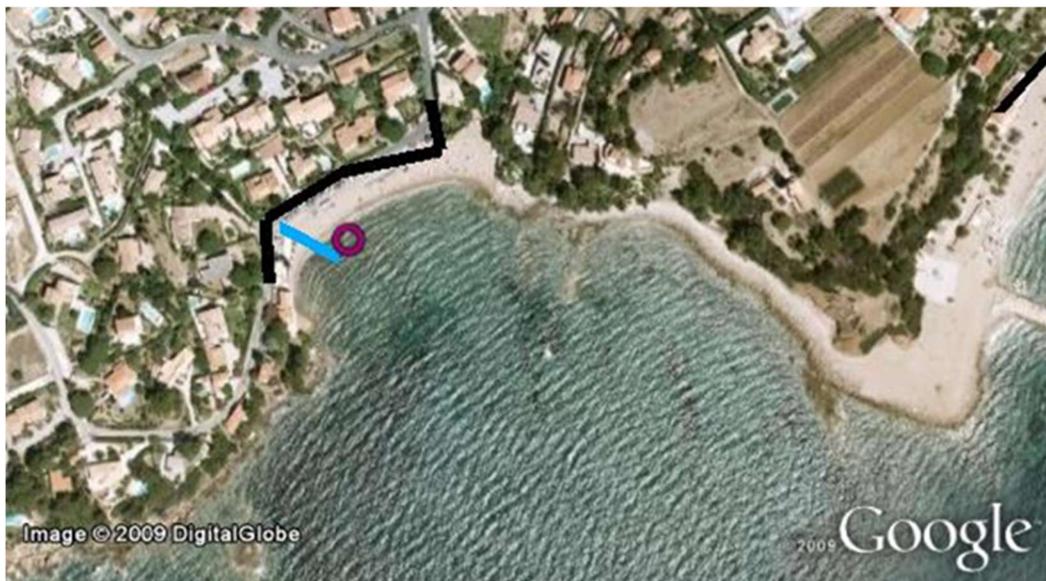
CARTE DE LA ZONE DE BAIGNADE

Point de prélèvement

Poste de relèvement

Le Grand Vallat

Déversoir

Exutoire collecteur

Point noir du réseau EU

Emissaire
