**Nom de la zone de baignade** Pointe du Bendy

**Description de la zone de baignade**

**Département:** Finistère **Commune:** Logonna-Daoulas

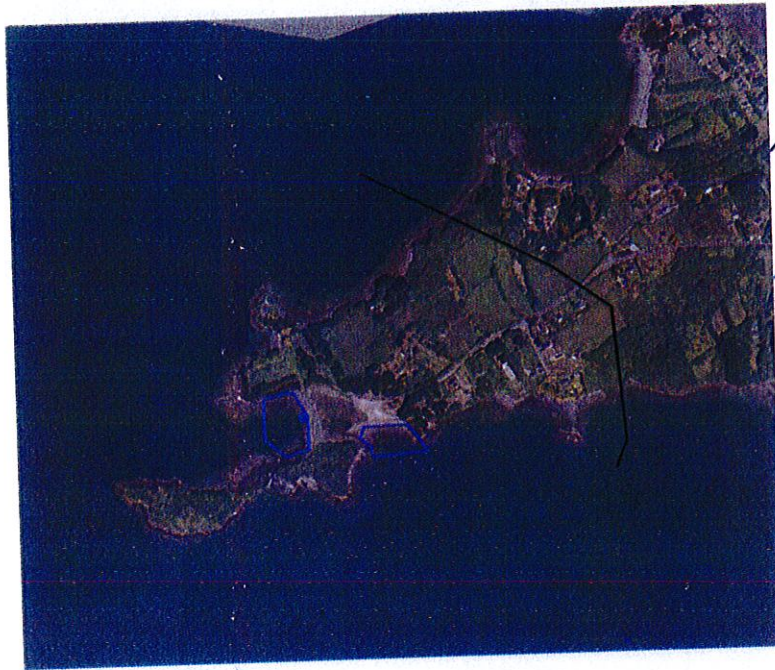
~ Basin versant

~ Zone de baignade

• Point prélèvement

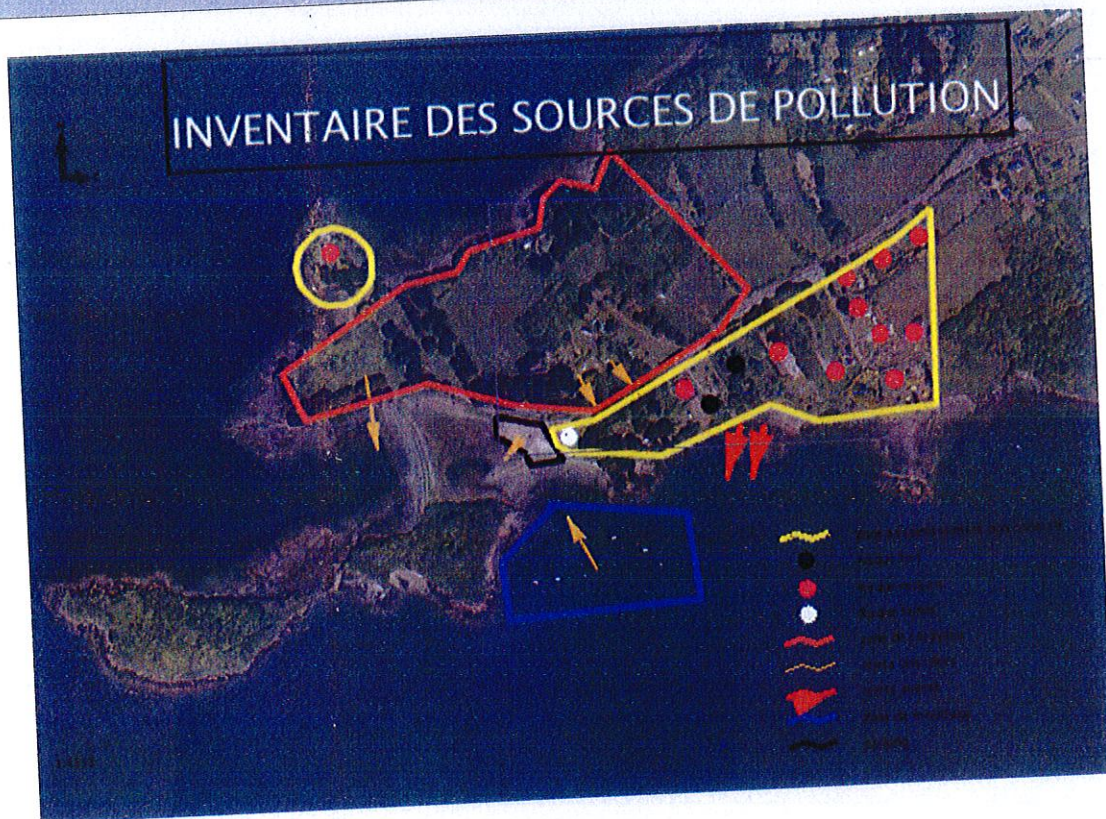
Inventaire des sources de pollution

Assainissement non collectif	
Assainissement pluvial	
Activité industrielle/ agricole	Aucune activité
Autres sources	parking
