PROFIL DE Baignade

Mise à jour : Mai 2023

Plage de PORT LA CHAÎNE

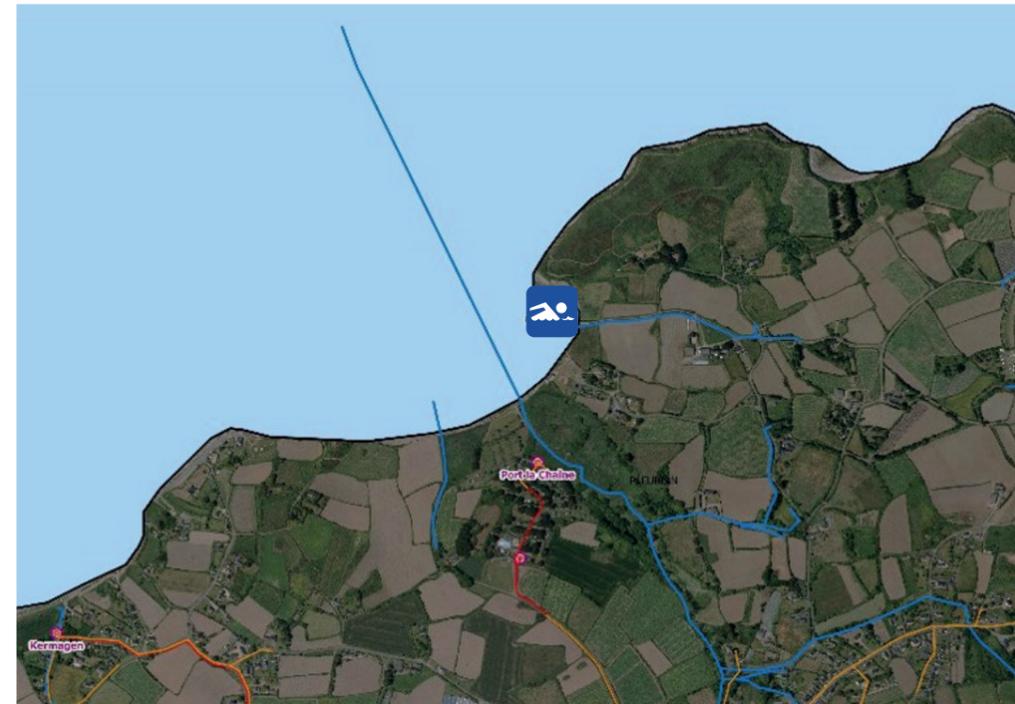
DESCRIPTION DE L'ENVIRONNEMENT DE LA PLAGE

- Point de prélèvement pour analyse
- Réseau Eaux Usées
- Poste de refoulement des eaux usées
- Exutoire pluvial
